平成28年4月28日合同役員会

熊本地震緊急報告

日本技術士会九州本部

防災委員会委員長 矢ヶ部秀美

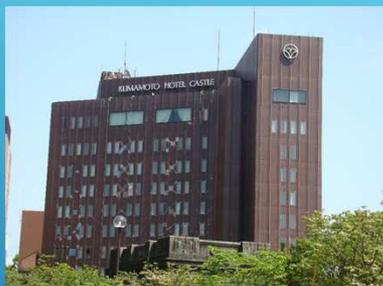
熊本キャッスルホテル

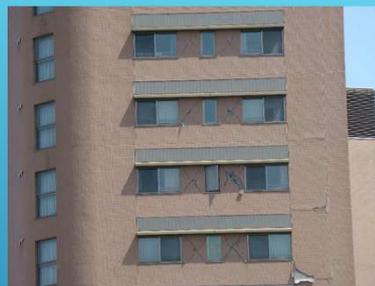
高級特養ホーム

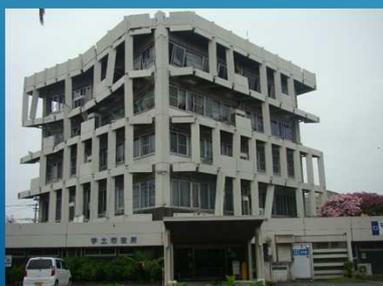
宇土市役所庁舎

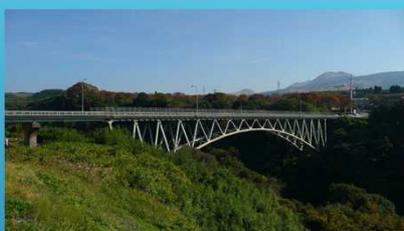
大規模崩壊による阿蘇大橋の落橋

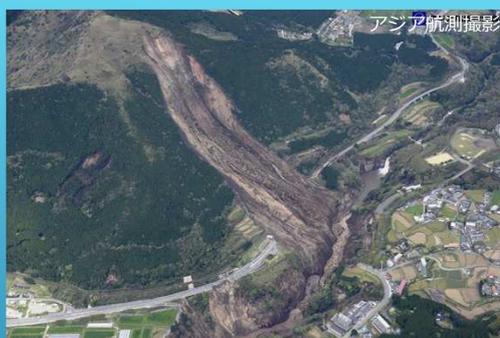
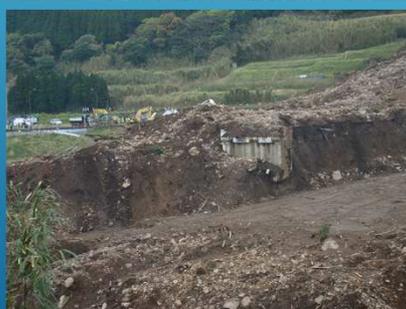
残留する右岸アバット

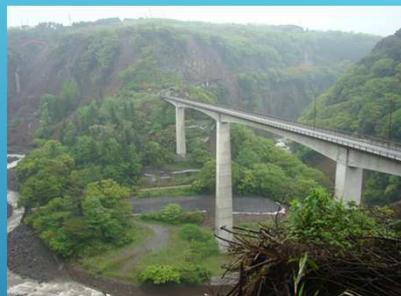
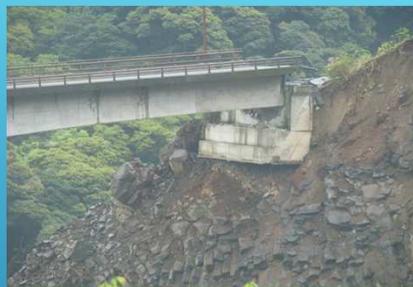
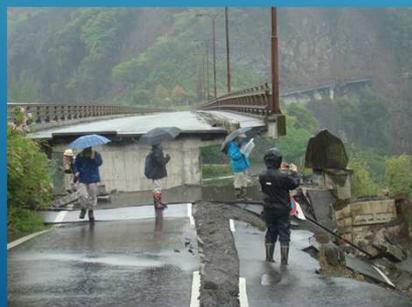
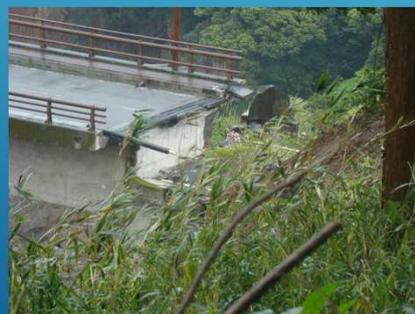
阿蘇長陽大橋の損壊

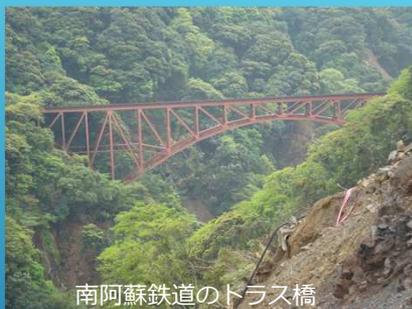
南阿蘇鉄道のトラス橋

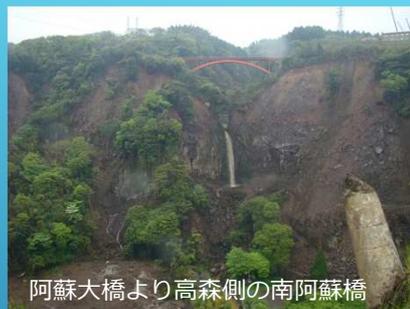
阿蘇大橋より高森側の南阿蘇橋

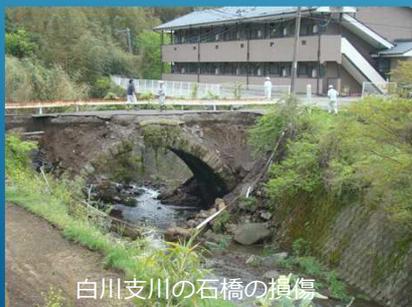
白川支川の石橋の損傷

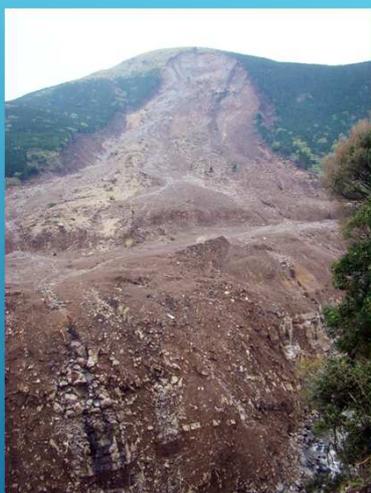
崩壊地の全景
パノラマ解析

崩壊平均幅 : 140m
崩壊平均長さ : 350m
崩壊面積 : 47900m²
崩壊平均深さ (想定) : 5m
崩壊土砂量 : 24 万 m³

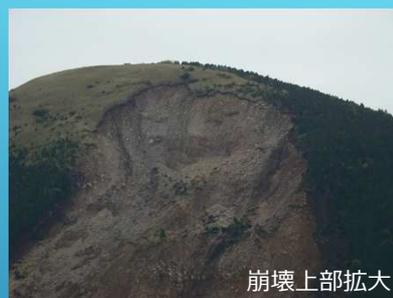
崩壊上部拡大

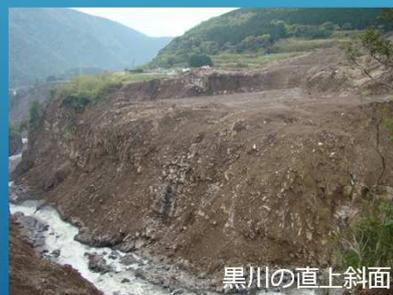
黒川の直上斜面

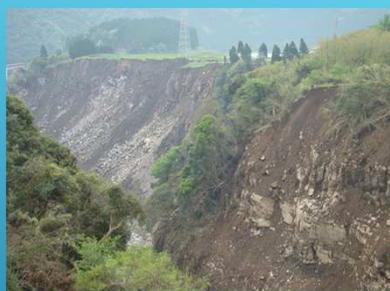
黒川右岸側の崩壊

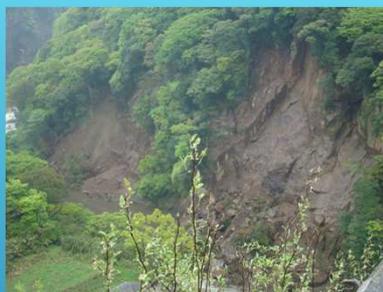
白川・黒川合流付近の左岸岩盤崩壊

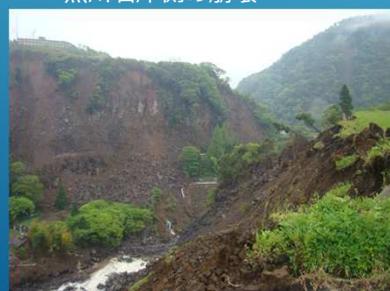
黒川左岸側の崩壊

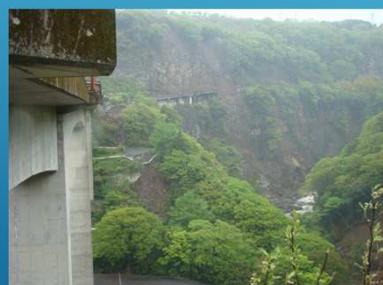
白川右岸の崩壊

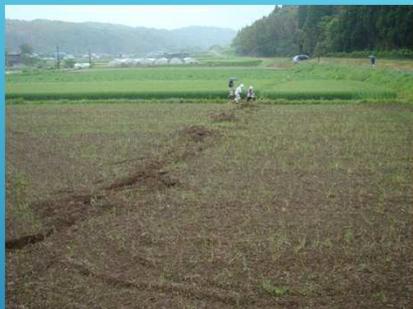
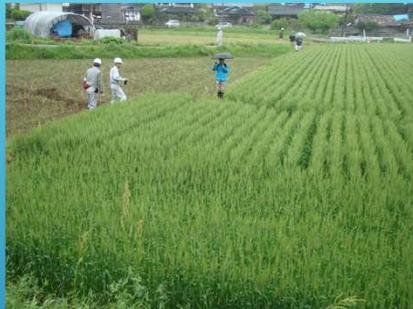
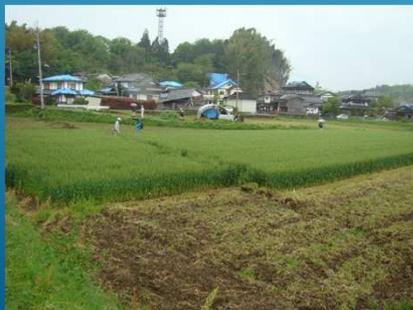
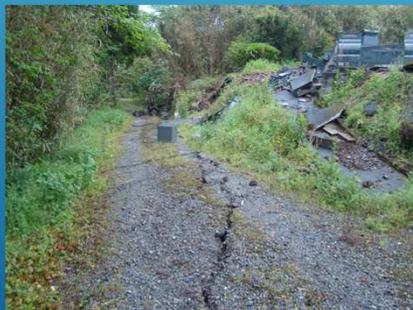
① 津守地区

右横ずれ断層 変位=2m
