# 2017 年九州北部豪雨災害 緊急災害調査団

## 報 告 書

現地調査 : 平成 29 年 8 月 4 日

公益社団法人日本技術士会九州本部

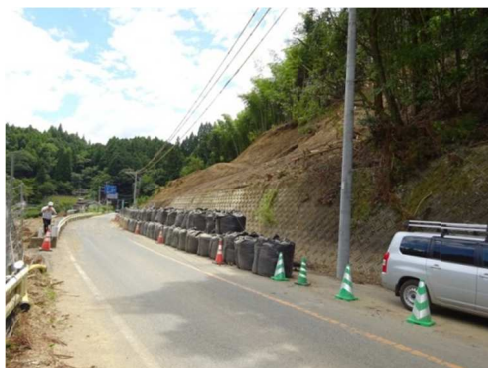
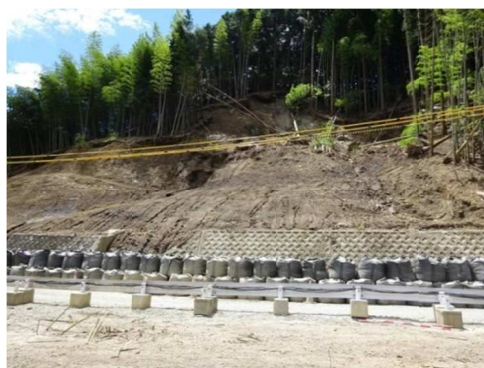
④擁壁（特に切土）としての間知ブロック積は有効である事が証明されたと思う。（切土崩壊部）  
(大肥川左岸側県道 211 号線切土法面崩壊箇所、崩壊土砂は擁壁天端を上滑りしている)

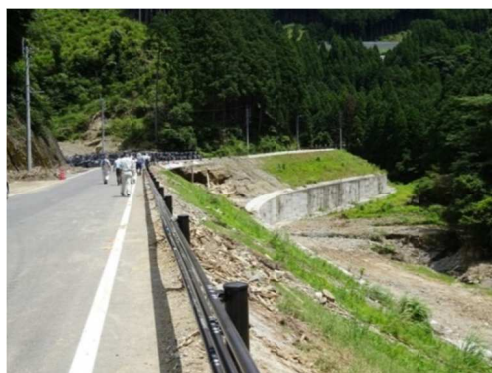
(佐田川上流部右岸添県道 509 号線補強土壁)

⑤補強土壁には目立った損傷は見受けられなかった（遠望目視）。

左側谷筋からの土石流が県道を越流し  
県道法面を洗掘したが補強土壁には  
異常なし。道路舗装が浮上り簡易な  
補強がされていた。

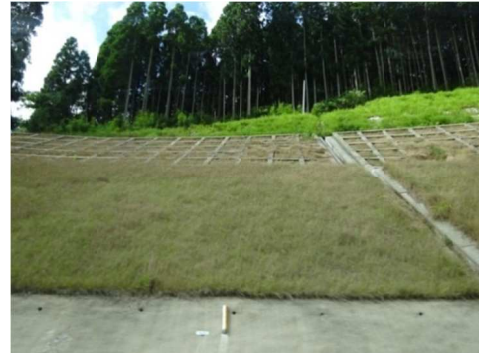
（佐田川左支線黒川右岸添県道 588 号線法面保護工）

⑥法面保護工（法枠工）について：（遠望目視）  
地山と法面保護工との境界部分の止水処理が  
比較的上手く行っている様に見受けられた  
（浮上り、亀裂、漏水が見受けられない）。

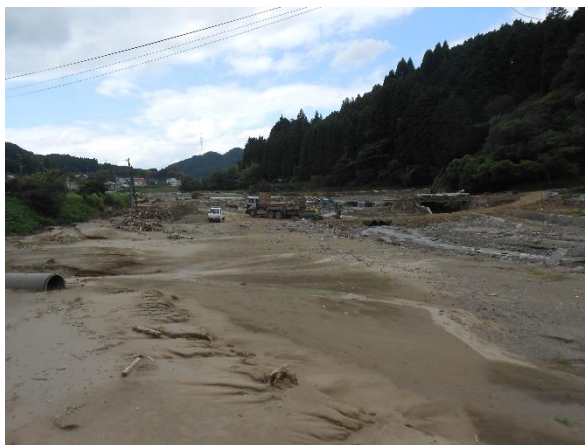
農村景観の破壊（北小路集落付近）

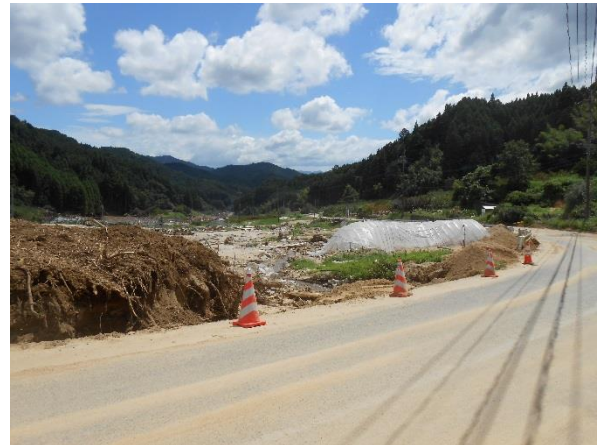
農村景観の破壊（松末地区北部）

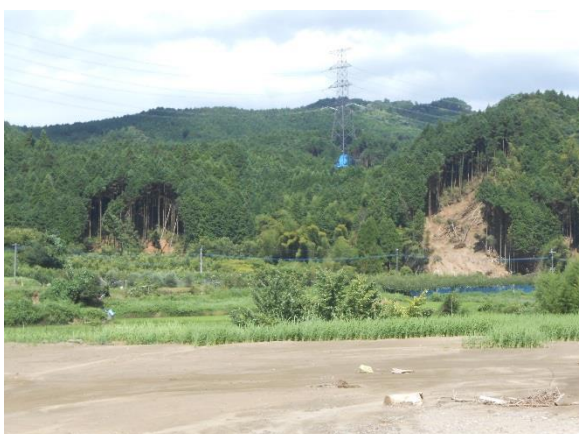
後背遠景の破壊（黒川地区）

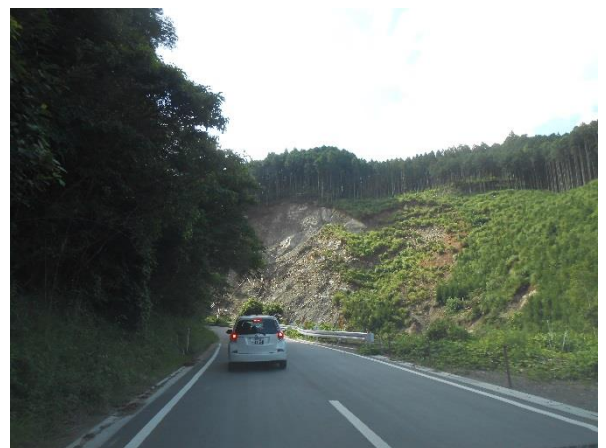
山間沿道景観の破壊（黒川沿い）

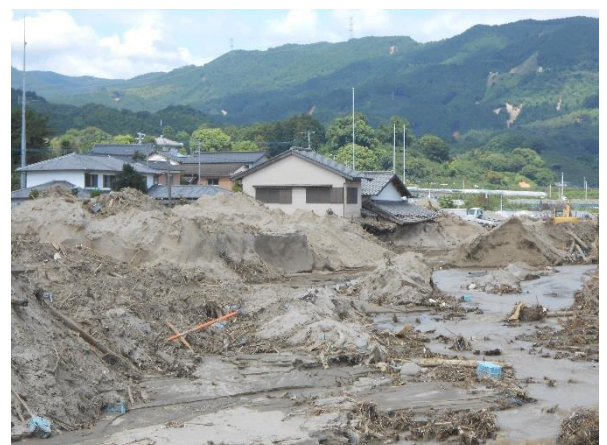
土砂・流木で被災・孤立化した集落災害（北川沿い）

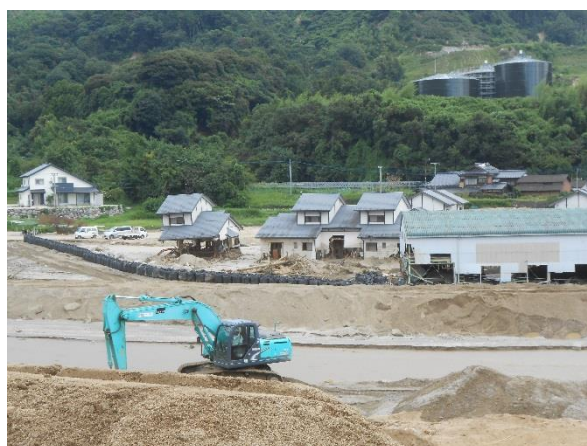
大きく地域が分断された地区（赤谷川沿い）

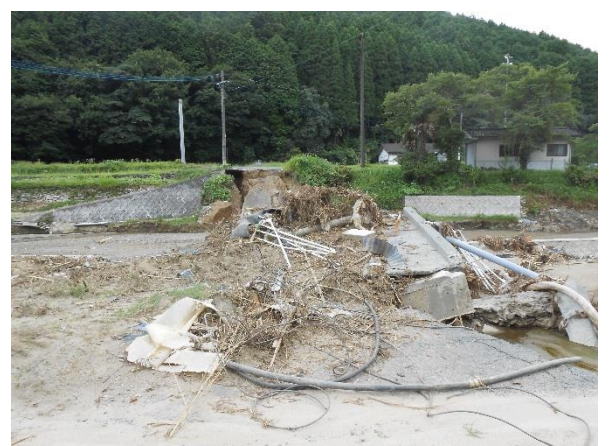
地域コミュニティを分断する橋梁崩落（黒川）

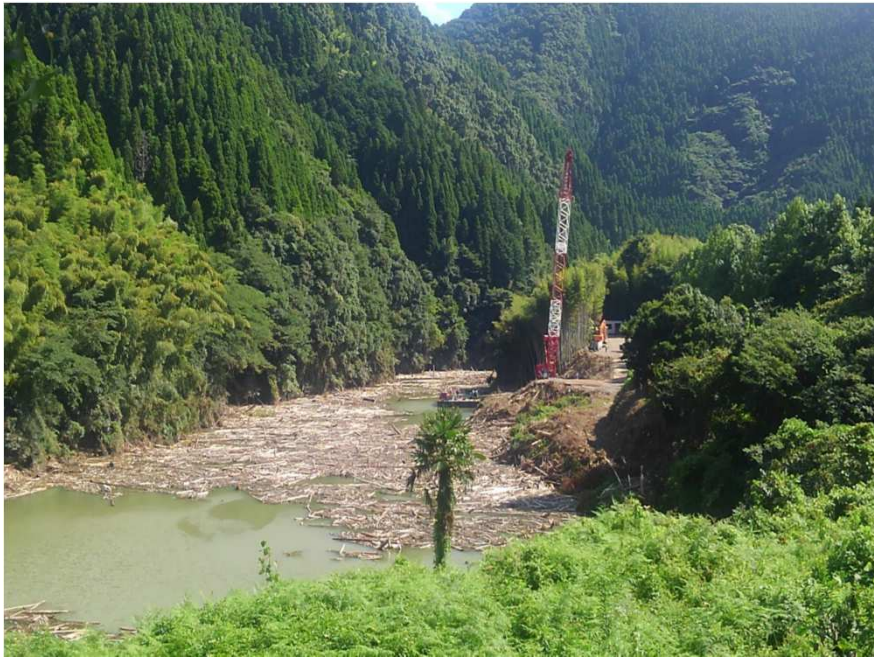
測点 No. ①－ 1

流木堆積状況

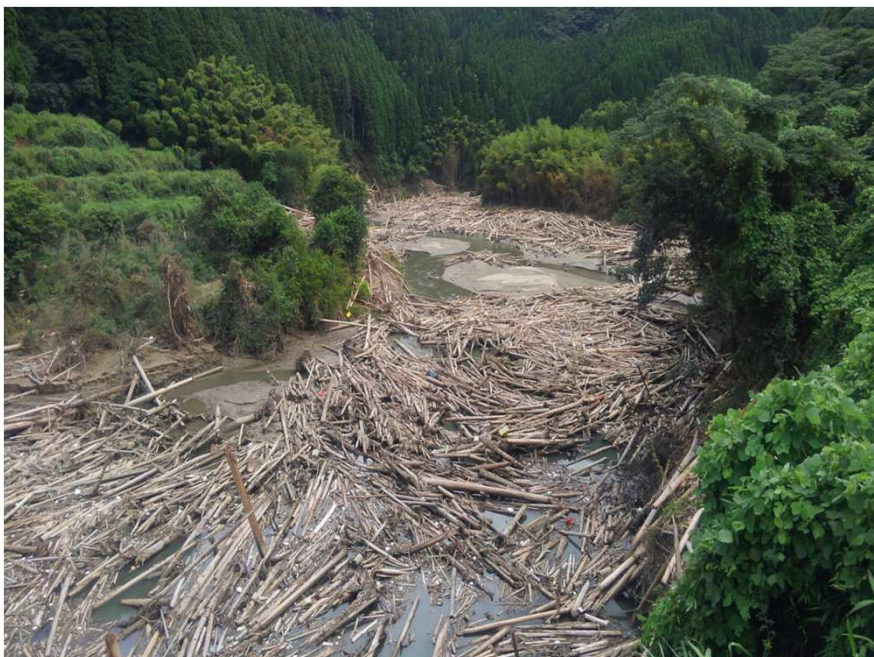
測点 No. ①－ 2

流木堆積状況

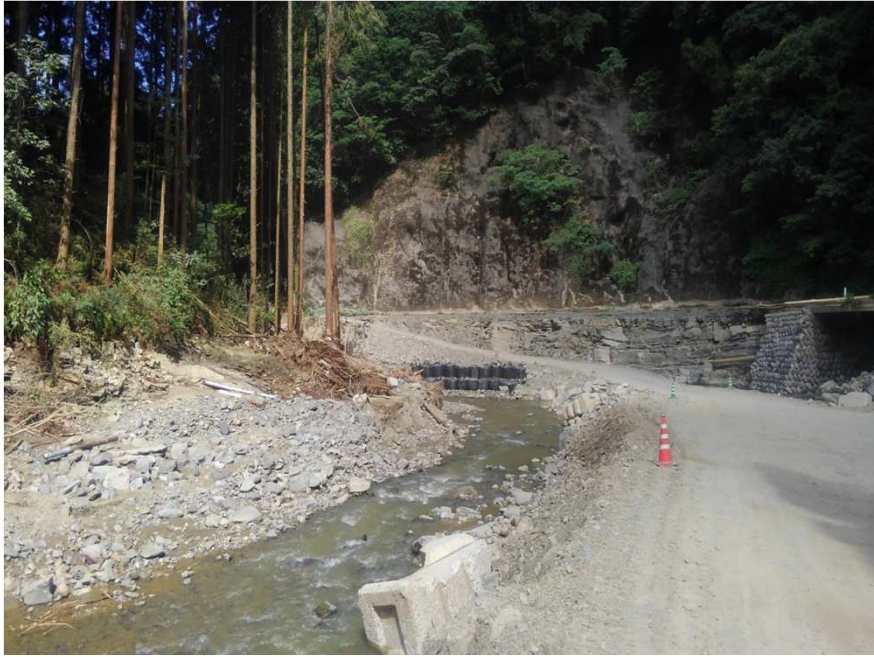
測点 No. ②－2

仮道路復旧済み

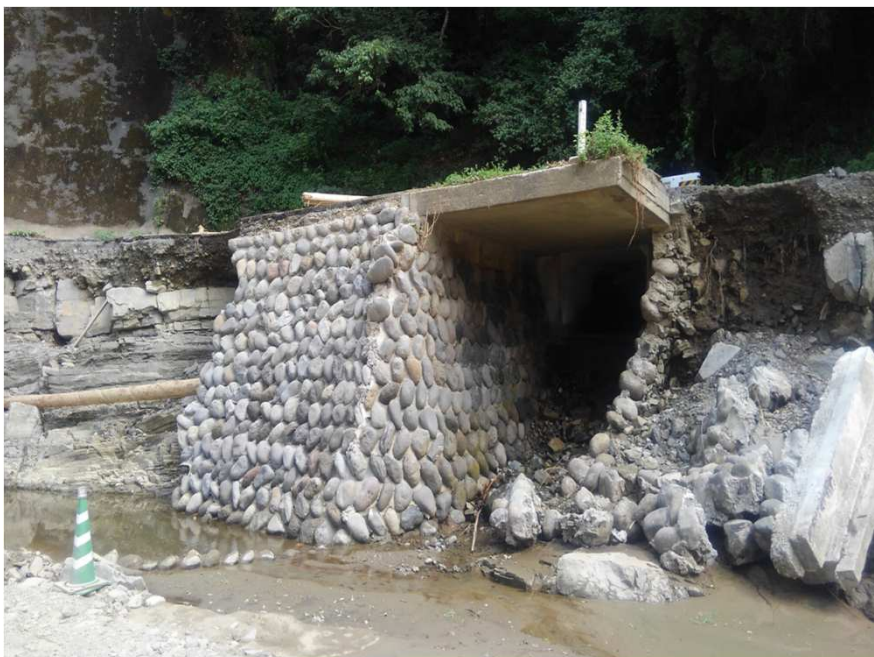
測点 No. ②－2

右岸部 護岸洗掘状況

(石積は残存)

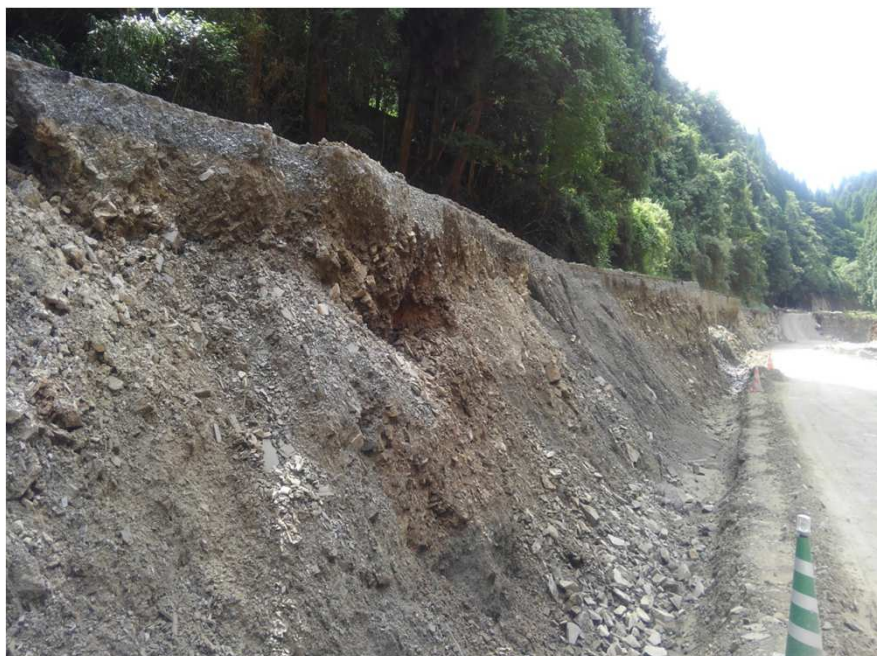
測点 No. ②－2

右岸部 護岸洗掘状況

既存舗装の構成は簡易（薄し  
路床はルーズ

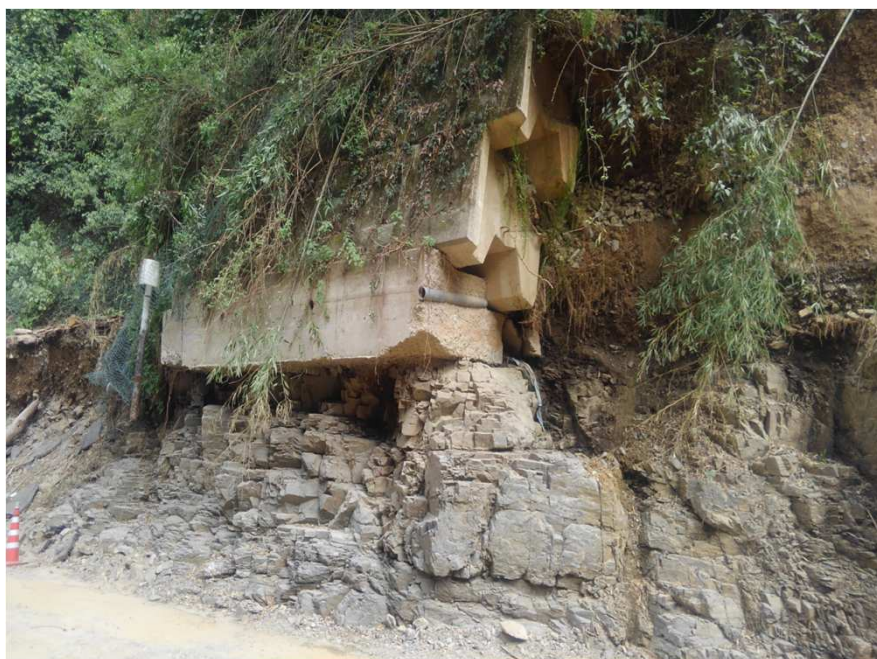
測点 No. ②－2

右岸部 護岸洗掘状況

岩盤上のブロックは残存  
（その他は流出）

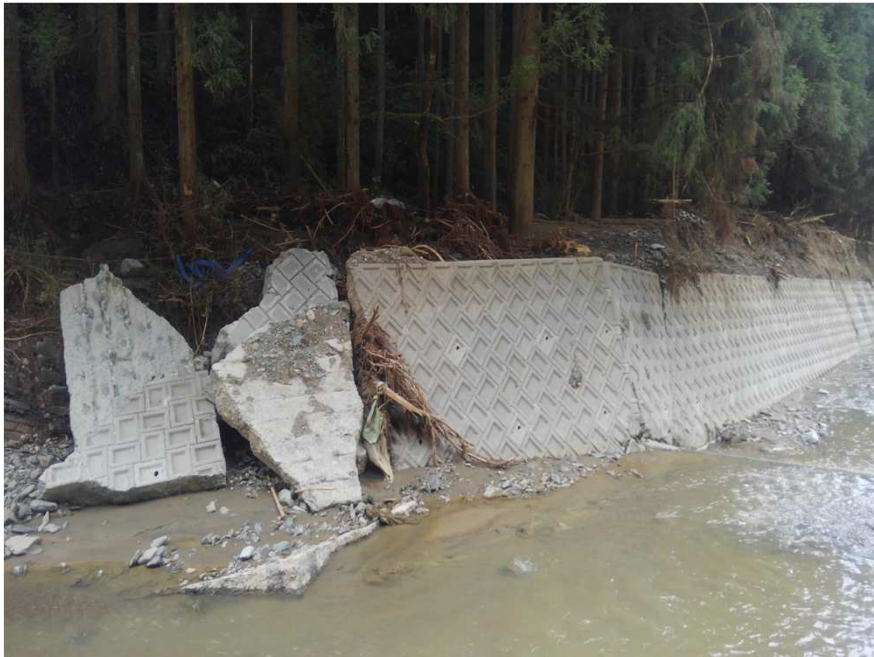
測点 No. ②－3

左岸部 護岸崩壊

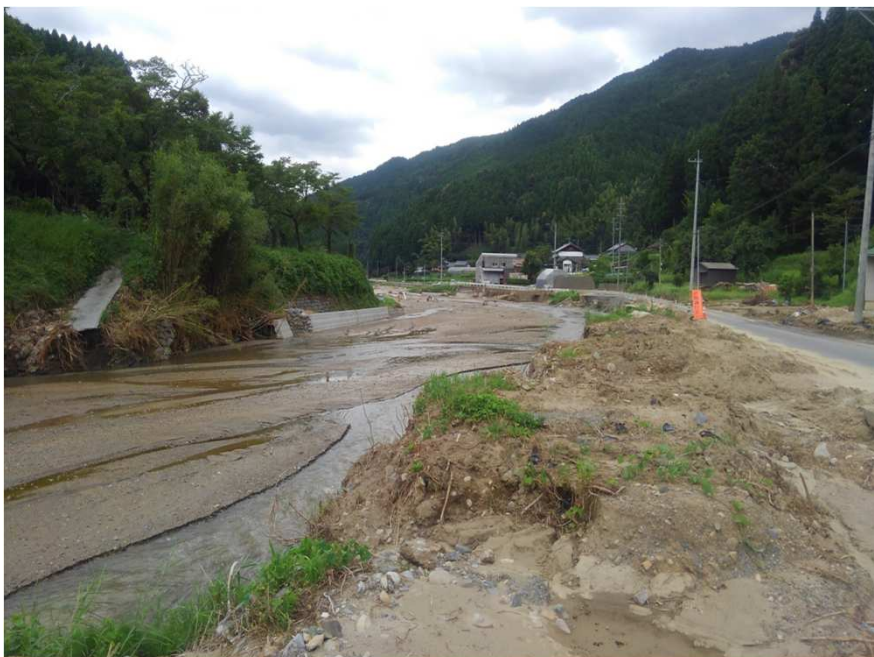
測点 No. ②－3

高水敷流出

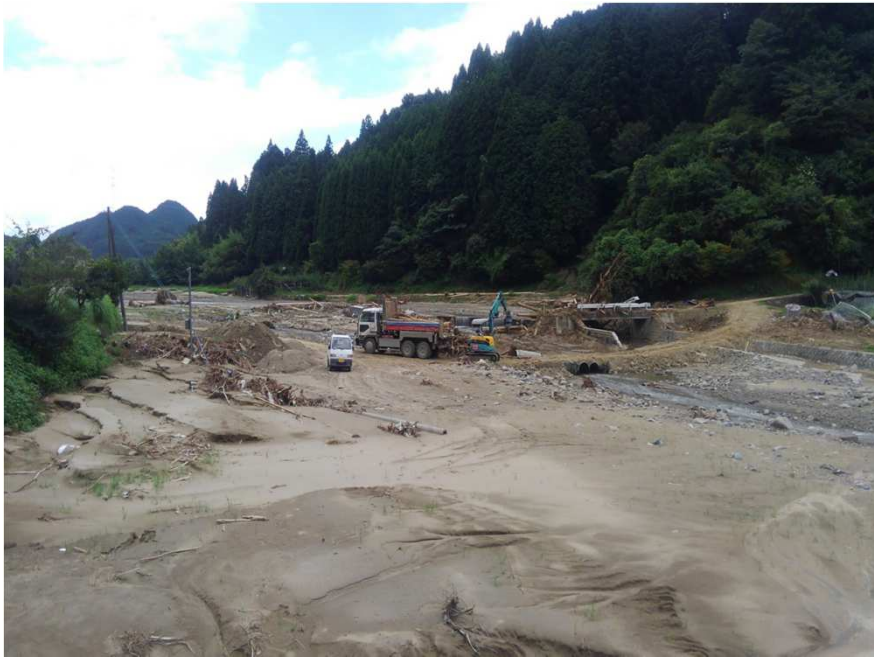
測点 No. ②－4

谷筋の土地全面が川幅となる

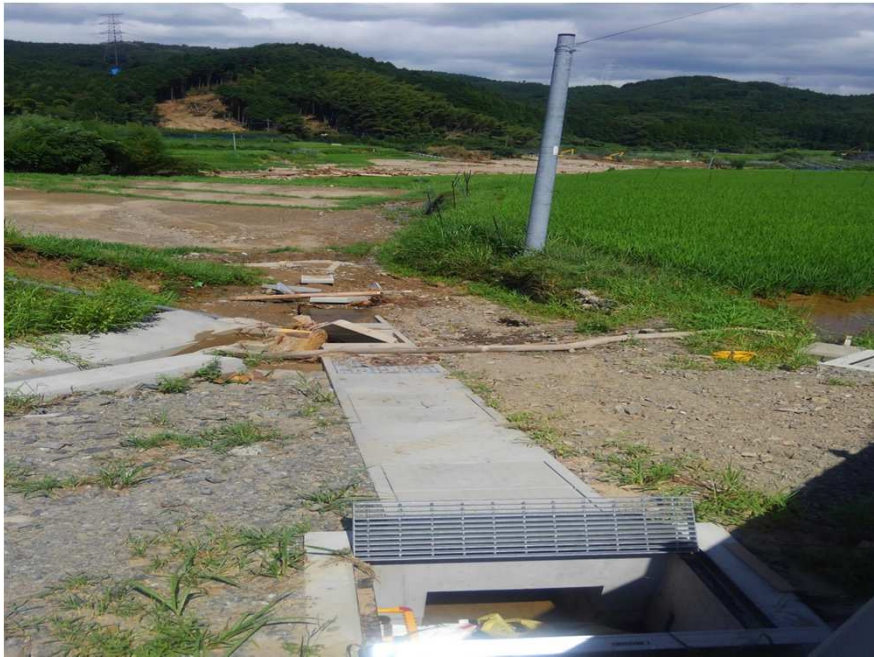
測点 No. ③－ 1

新設の排水路は損壊を免れる

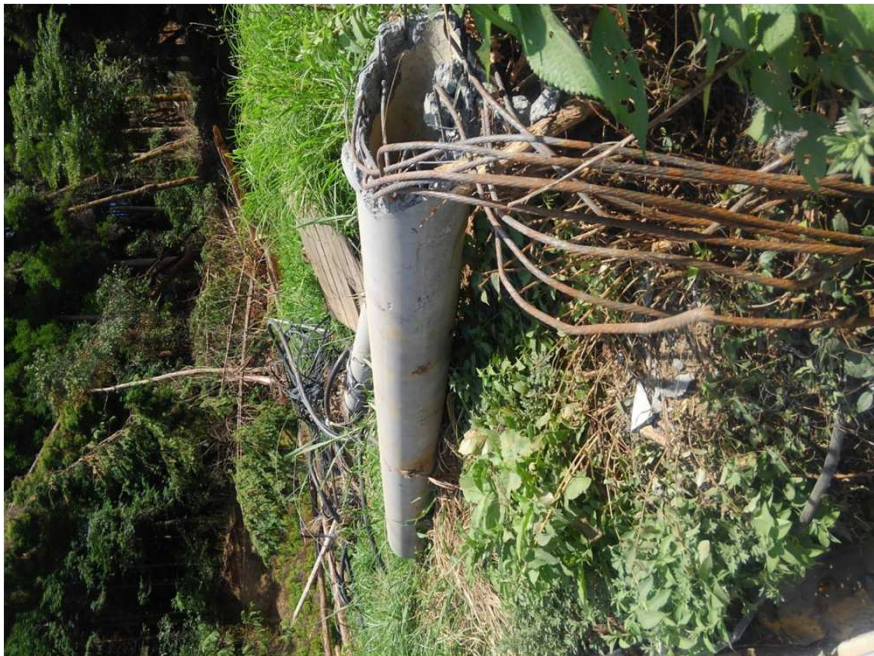
測点 No. ③－ 1

電柱の屈曲（せん断破壊）

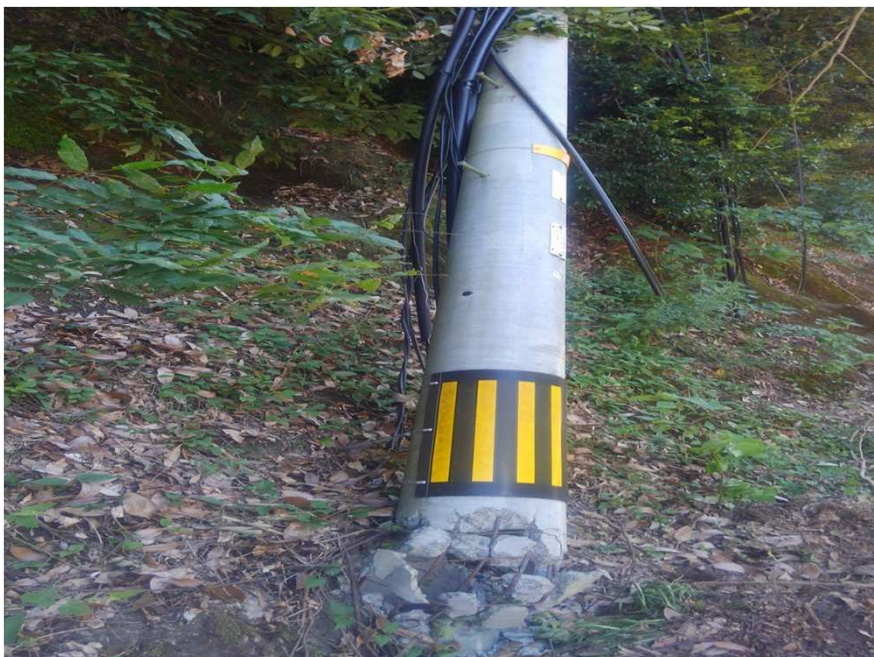
測点 No. ③－ 1

電柱の屈曲（せん断破壊）

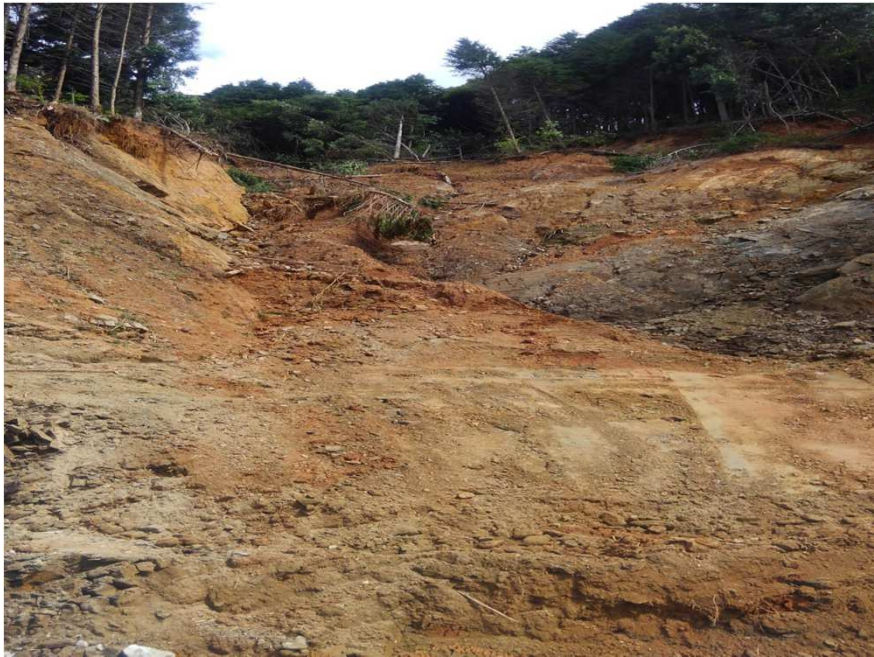
測点 No. ③－2

表層崩壊

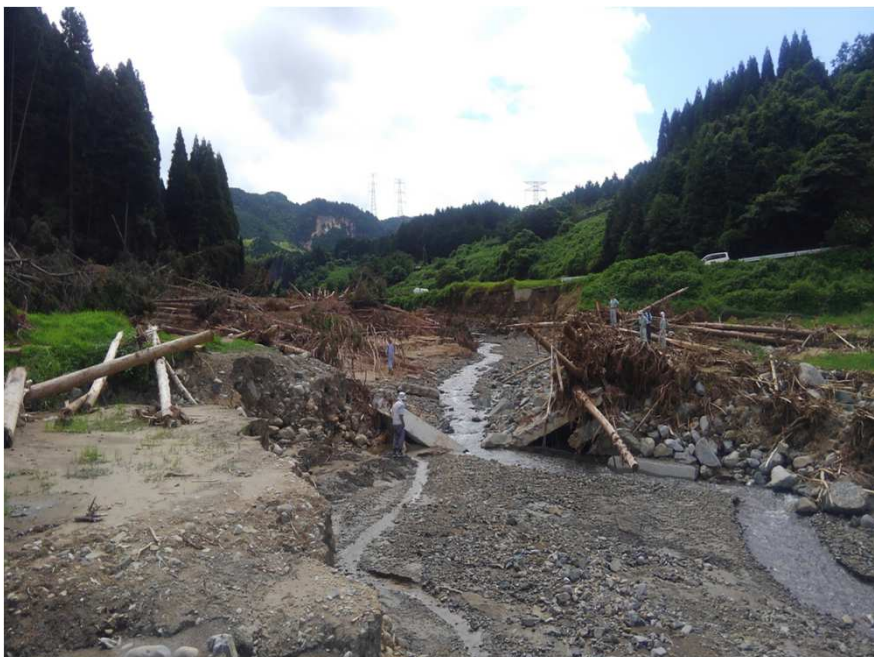
測点 No. ③－2

谷筋一杯の土地が川幅に

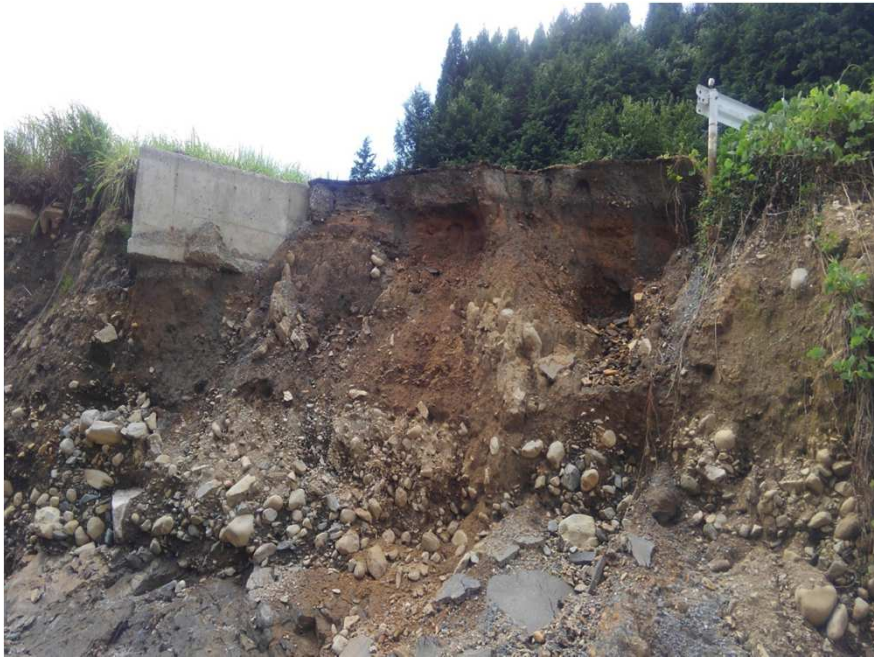
測点 No. ③－2

橋梁の流出後

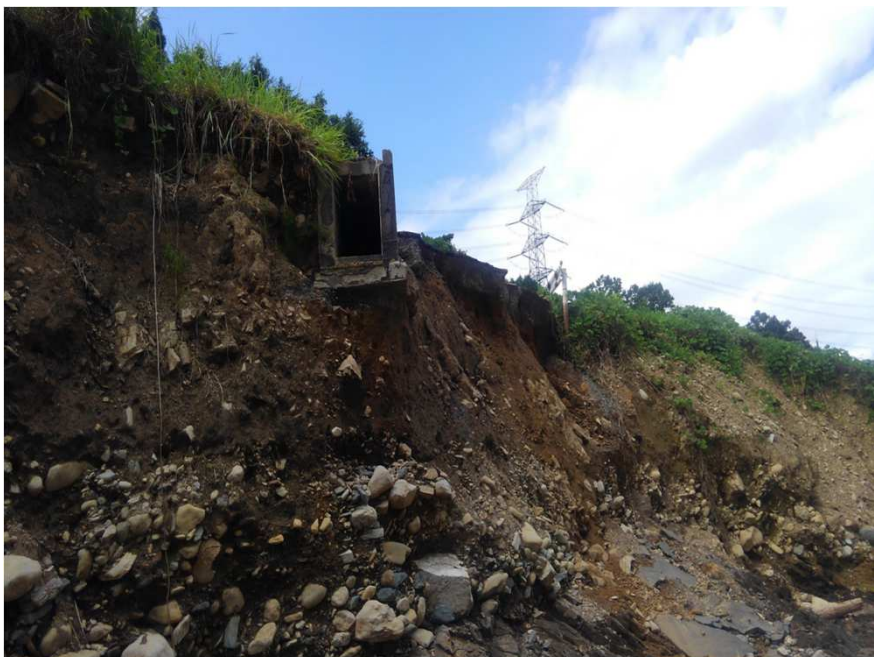
測点 No. ③－2

橋梁の流出後

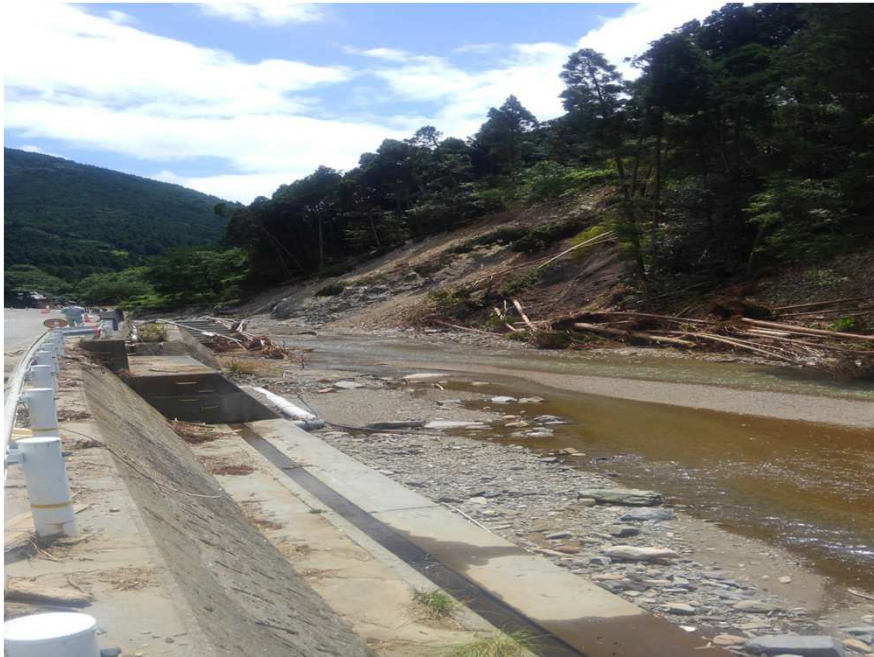
測点 No. ④－1

左岸部 法面土砂崩れ

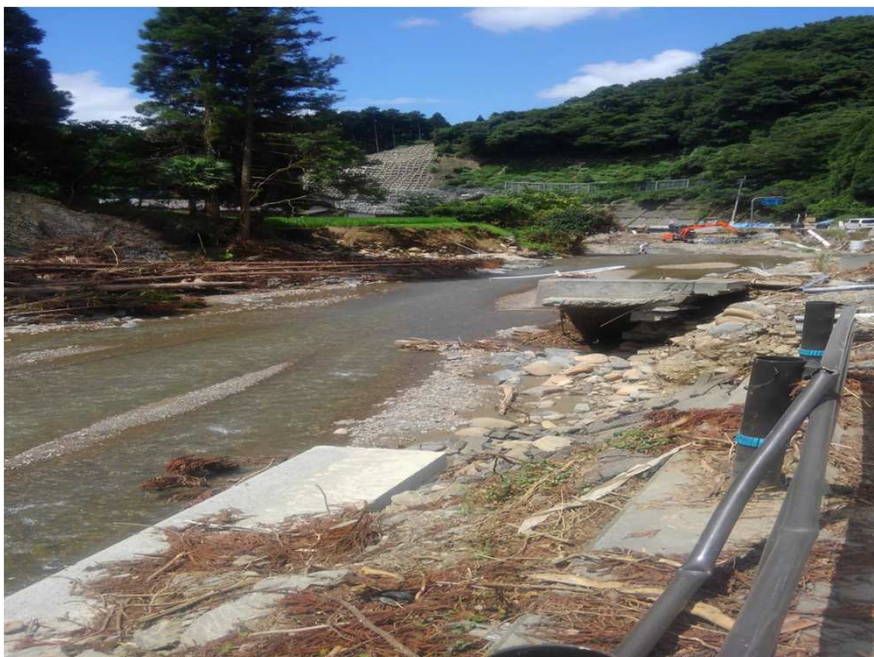
測点 No. ④－1

護岸洗掘、崩壊状況

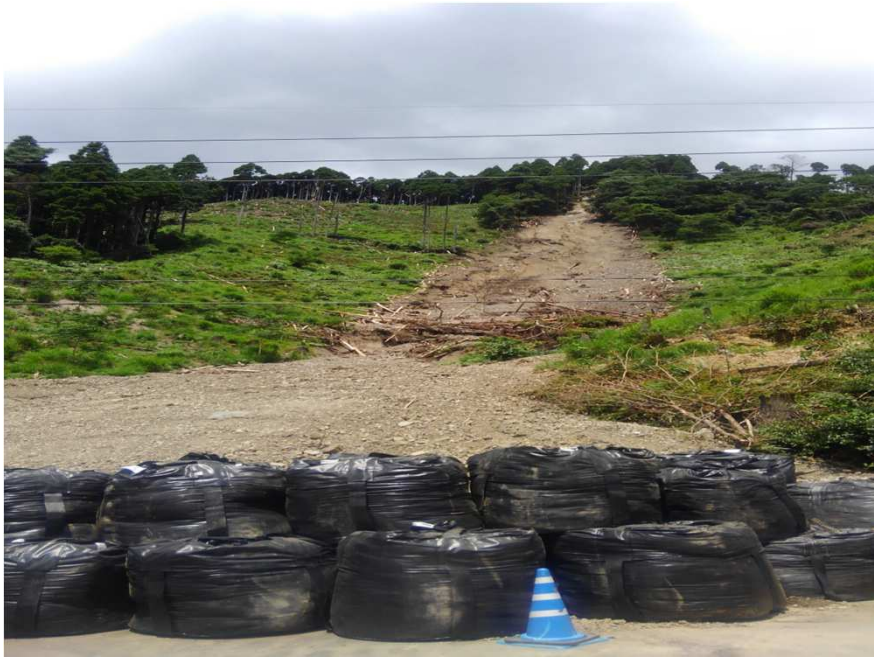
測点 No. ⑤－1

表層崩壊

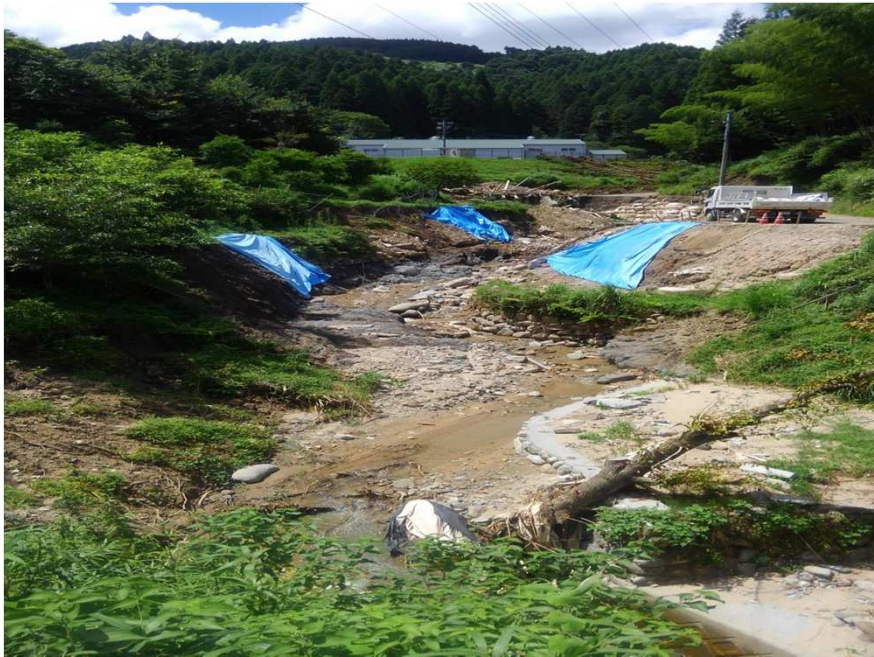
測点 No. ⑥－ 1

流入支川の損壊状況

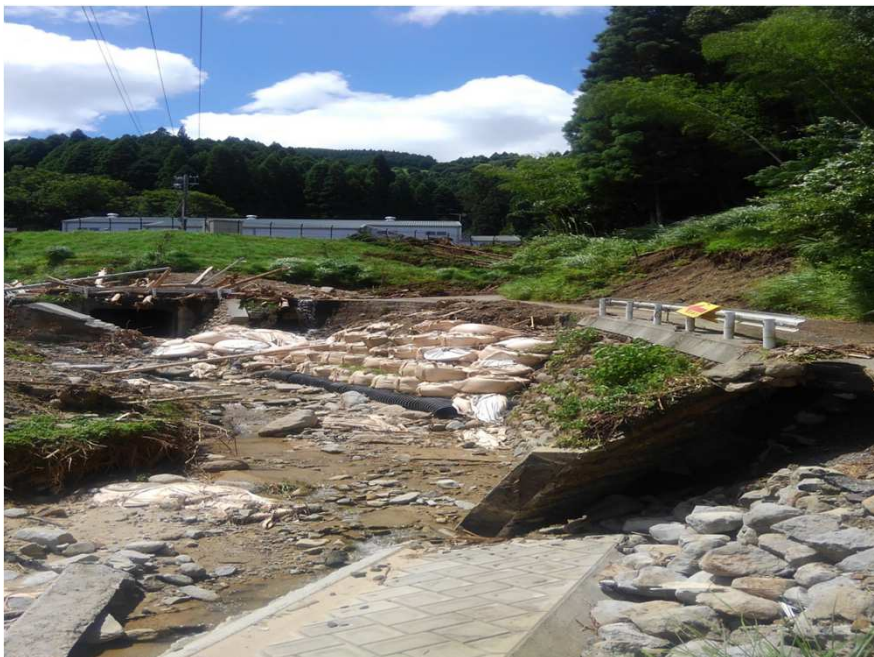
測点 No. ⑥－ 1

流入支川の損壊状況

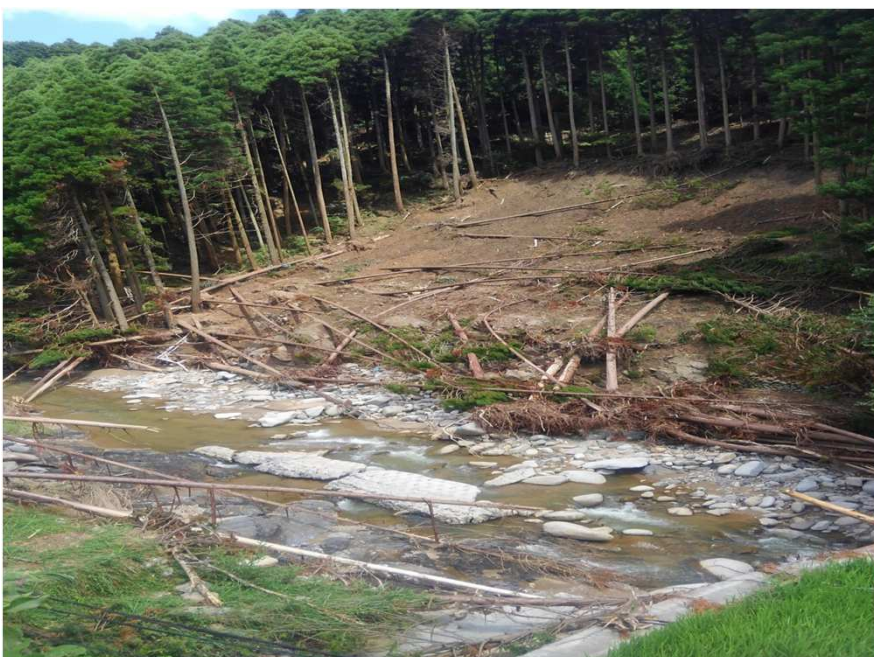
測点 No. ⑥－ 1

本川の損壊状況

(表層崩壊)

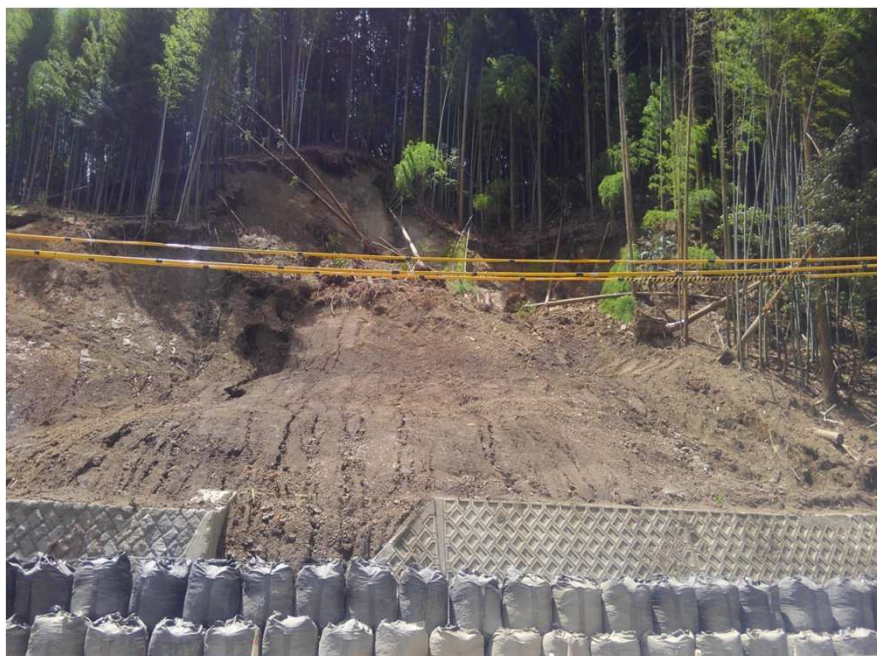
測点 No. ⑥－ 1

本川の損壊状況

(表層崩壊)

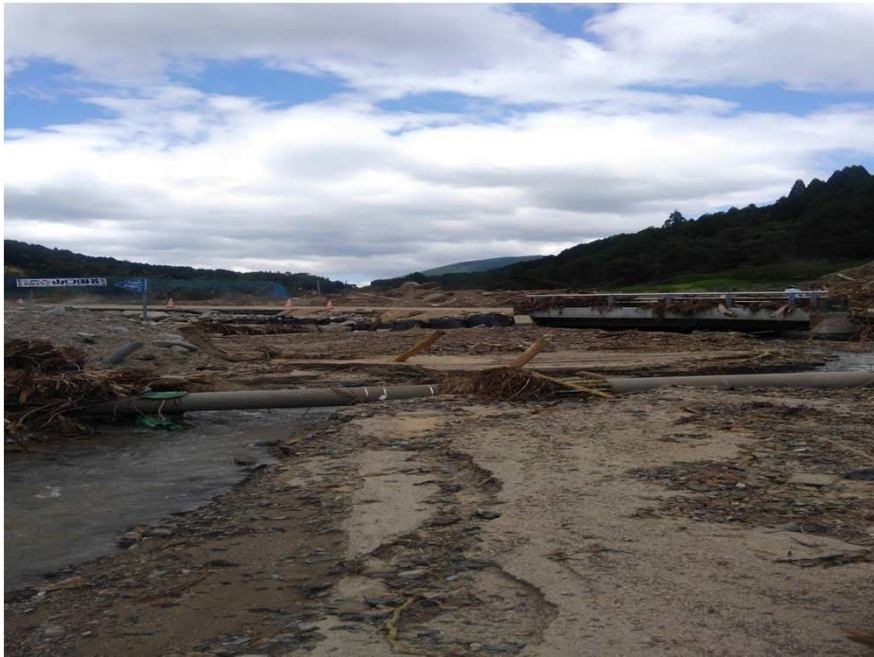
測点 No. ⑥－3

谷筋一杯に川幅が広がる

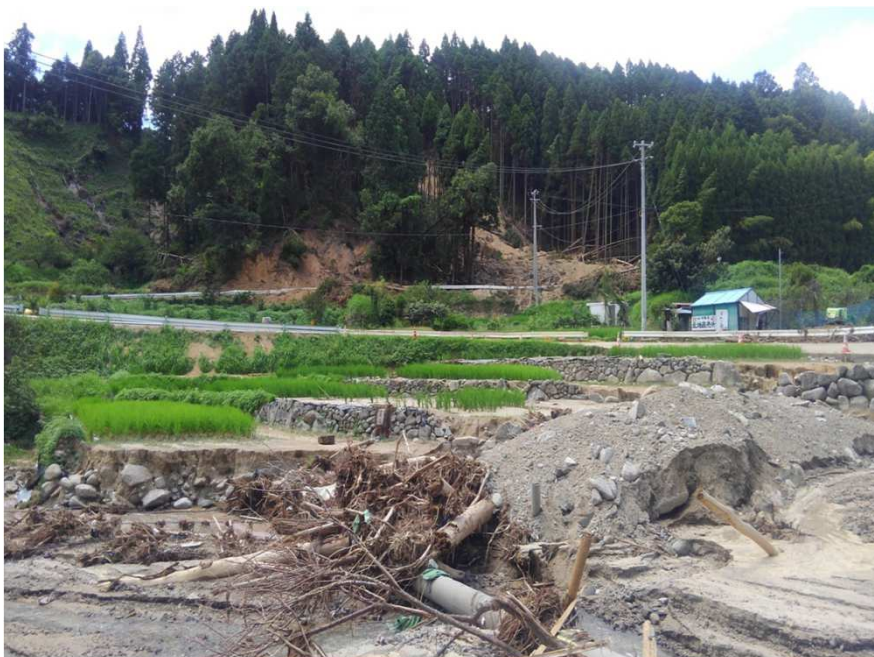
測点 No. ⑥－3

護岸損傷状況

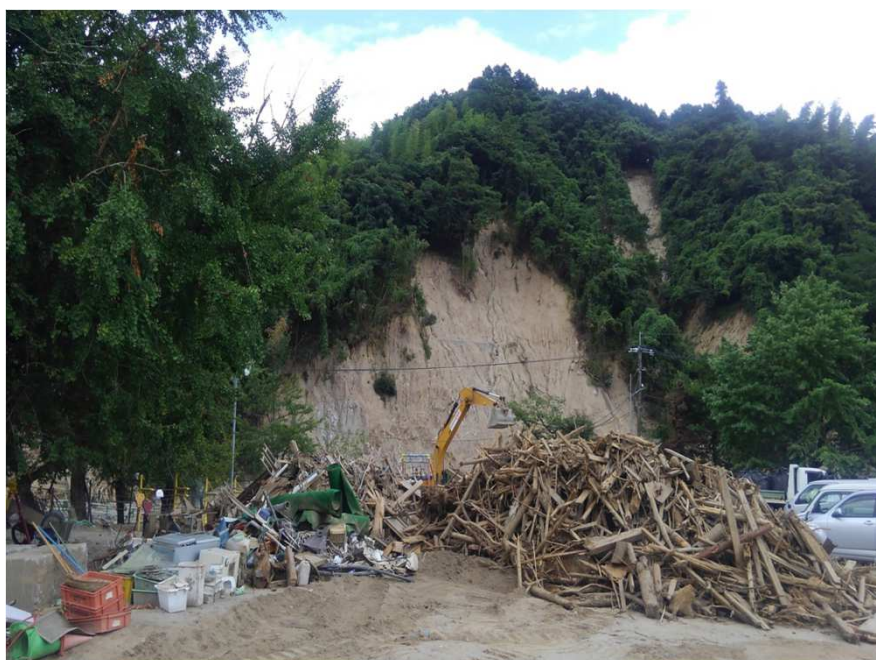
測点 No. ⑥－4

法面表層崩壊

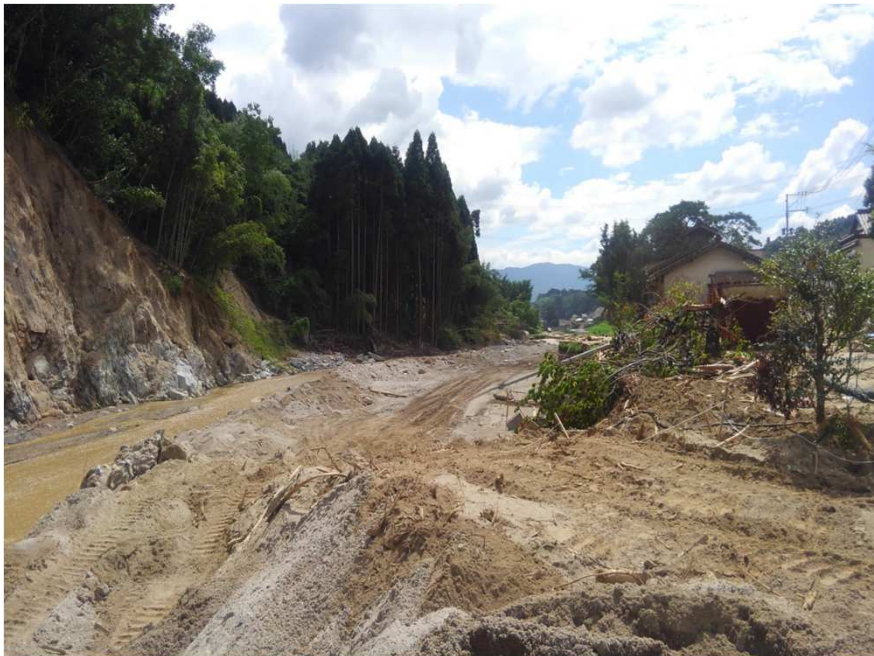
測点 No. ⑥－4

護岸損傷状況

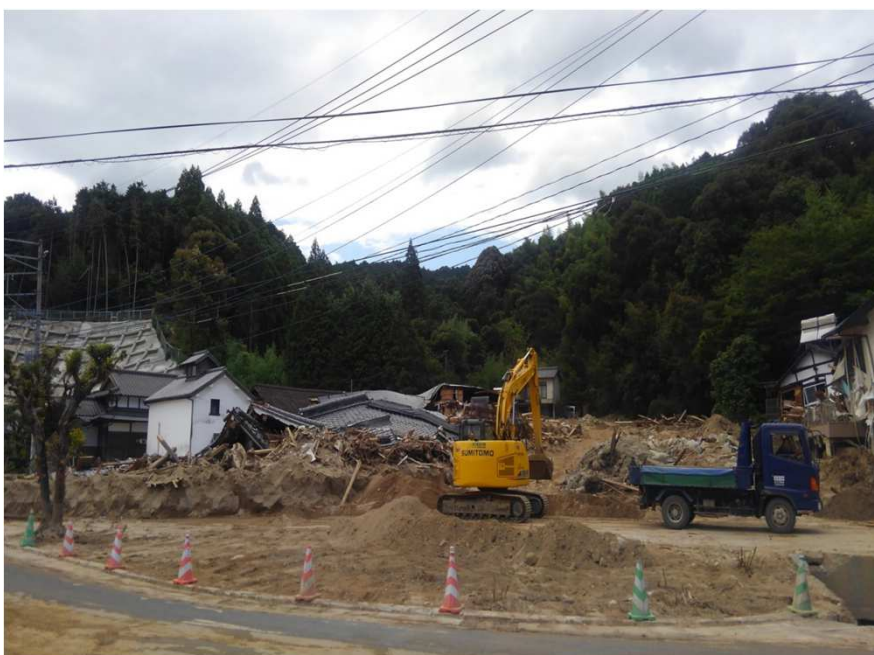
測点 No. ⑥－5

裏山の法面崩壊による

家屋損傷状況

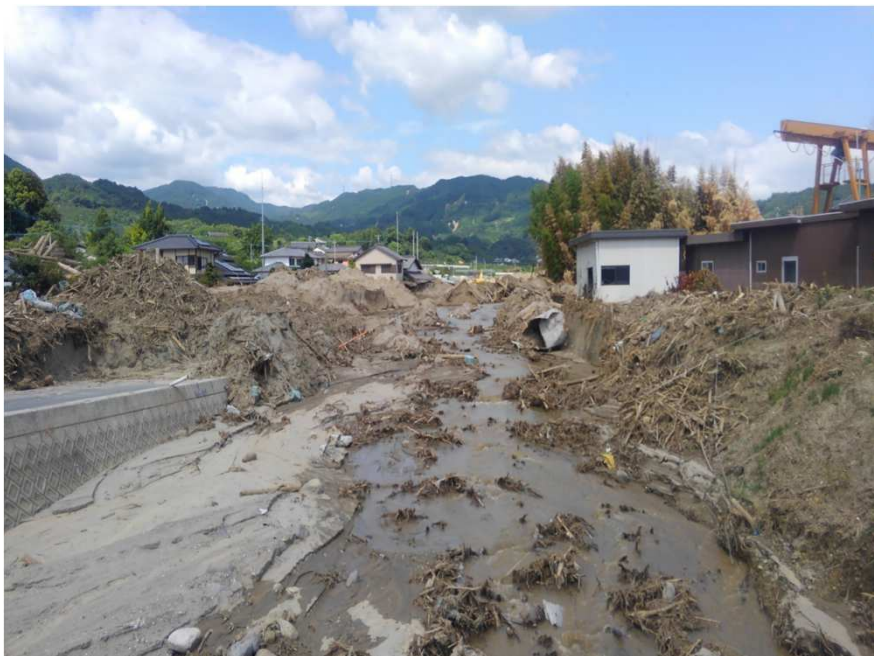
測点 No. ⑦' - 1

護岸損傷状況

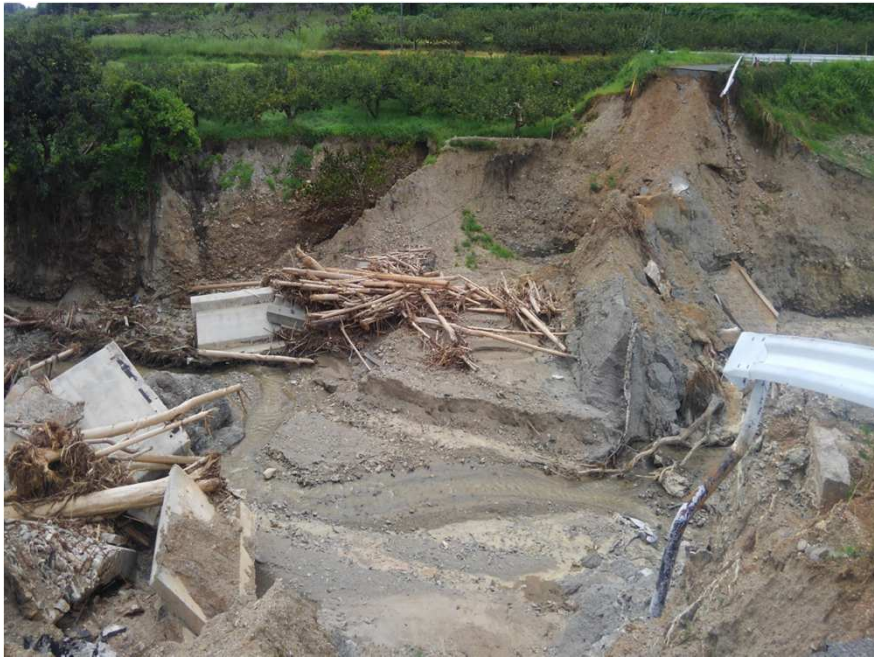
測点 No. ⑦－ 1

ため池の枯渇

(堰堤の破損状況)

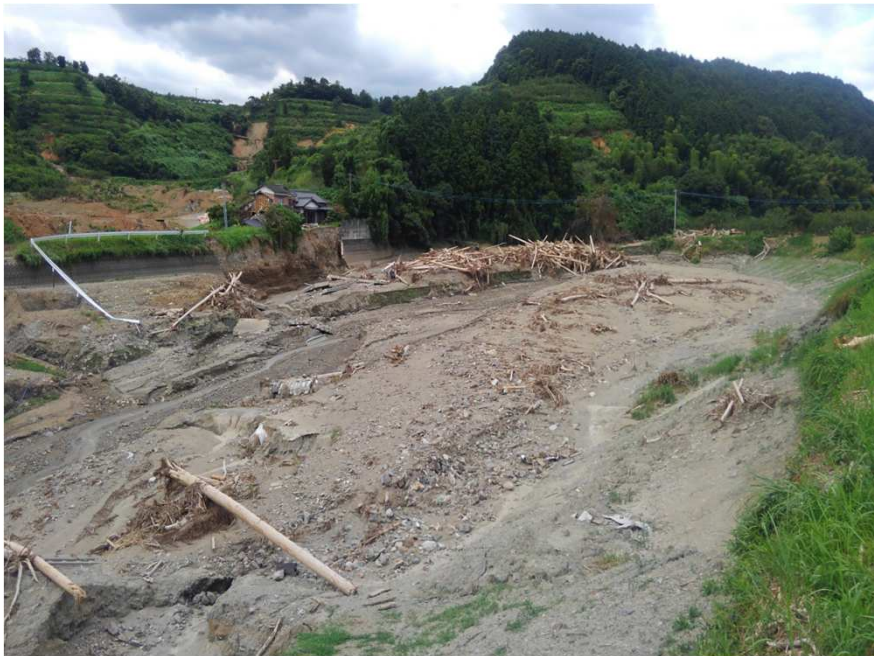
測点 No. ⑦－ 1

ため池の枯渇

(堰堤の破損状況)

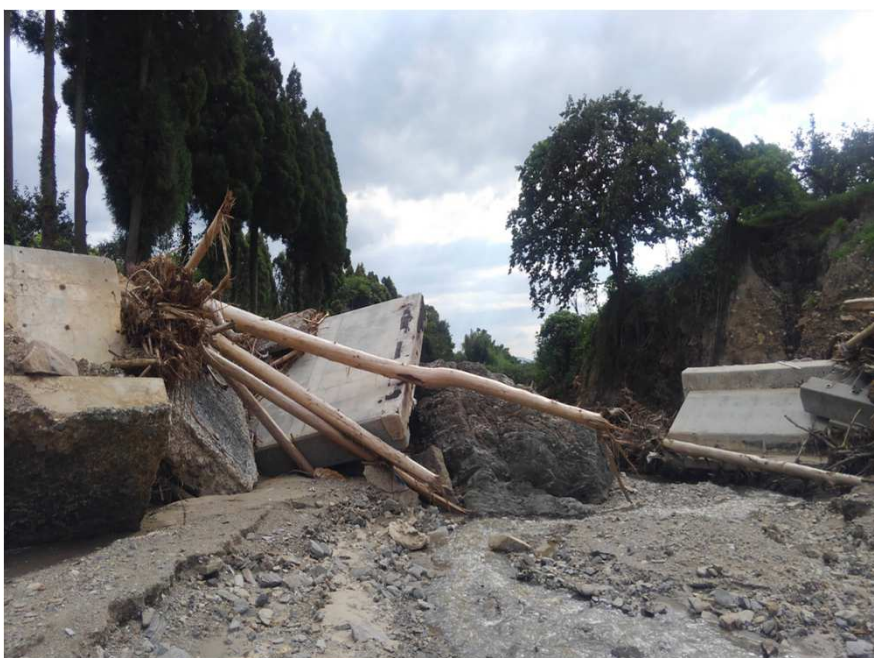
測点 No. ⑦－ 1

ため池の枯渇

(堰堤の破損状況)

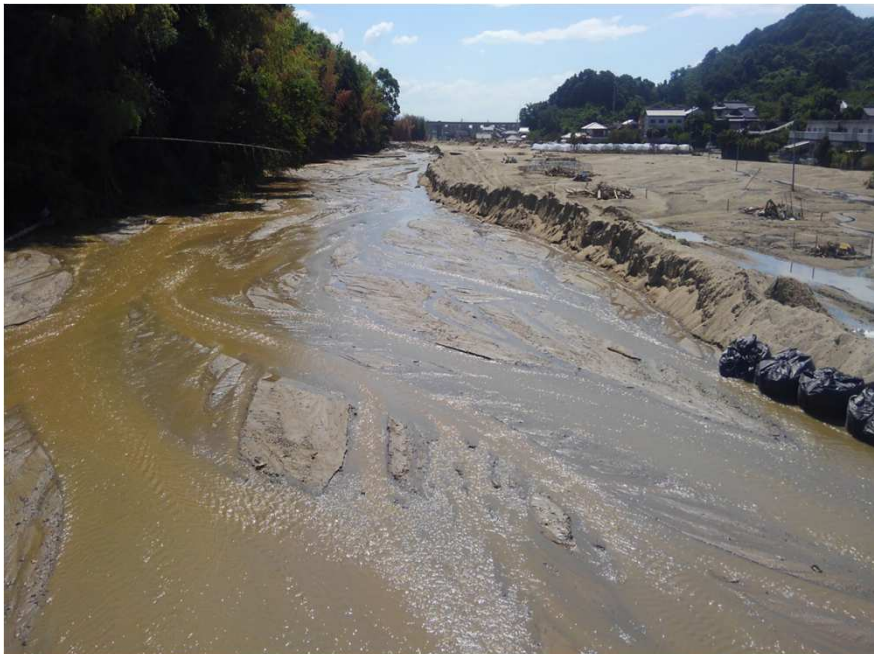
測点 No. ⑦' - 2

護岸損傷状況

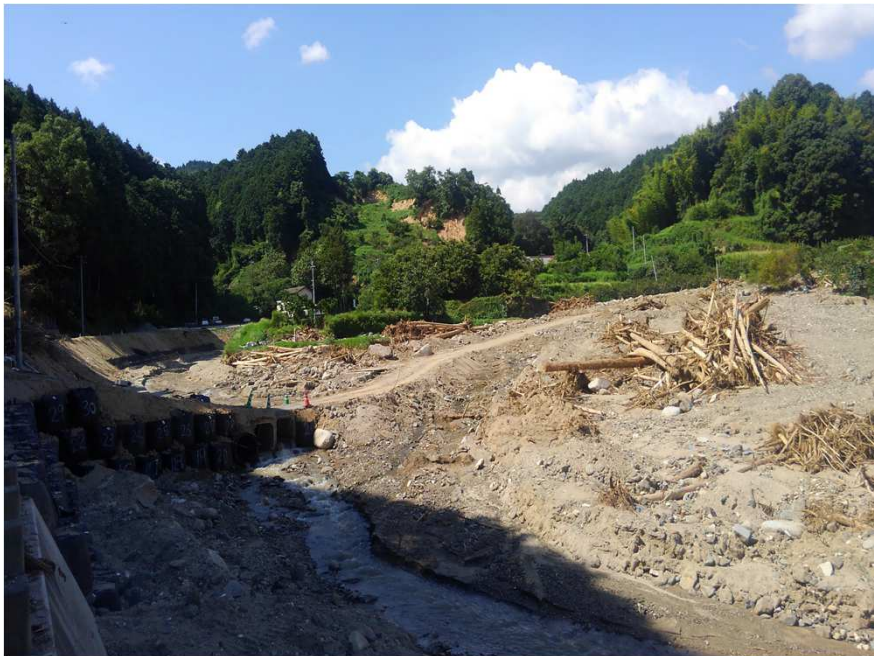
測点 No. ⑦' - 3

護岸損傷状況

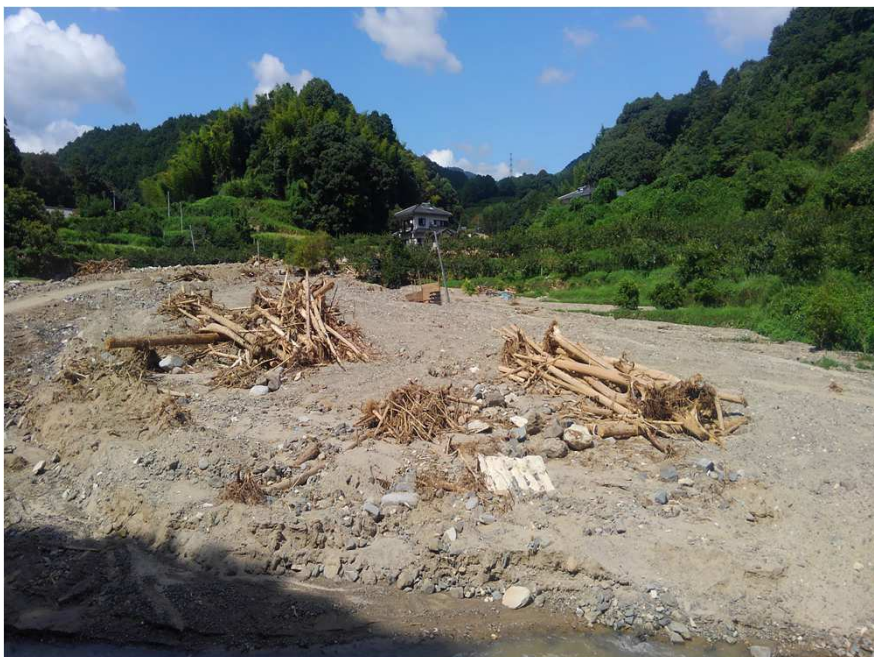
測点 No. ⑦' - 3

護岸損傷状況
