# 2017 年九州北部豪雨災害 緊急災害調査団

## 報 告 書

現地調査 : 平成 29 年 8 月 4 日

公益社団法人日本技術士会九州本部

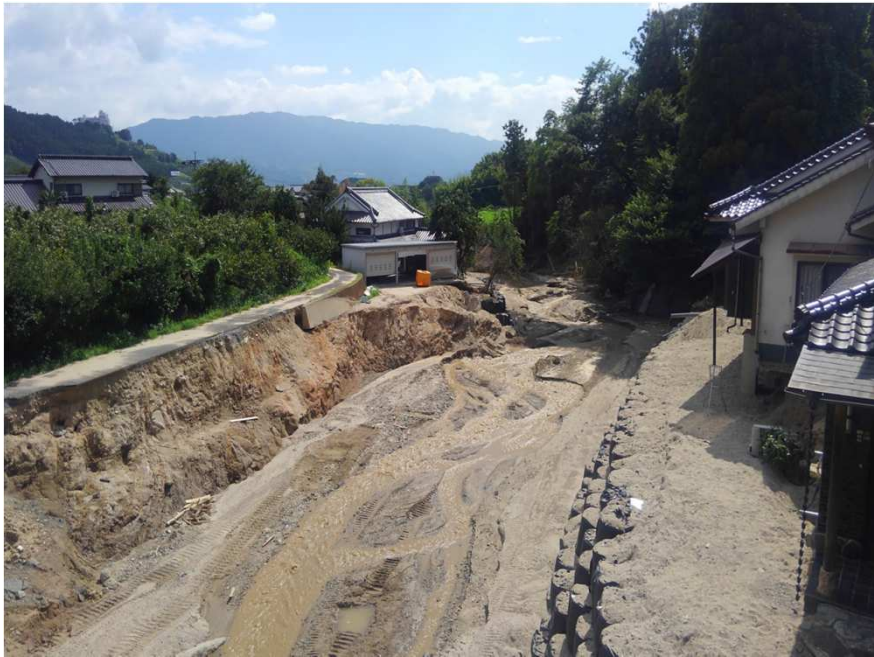
測点 No. ⑦' - 4

橋梁損傷状況

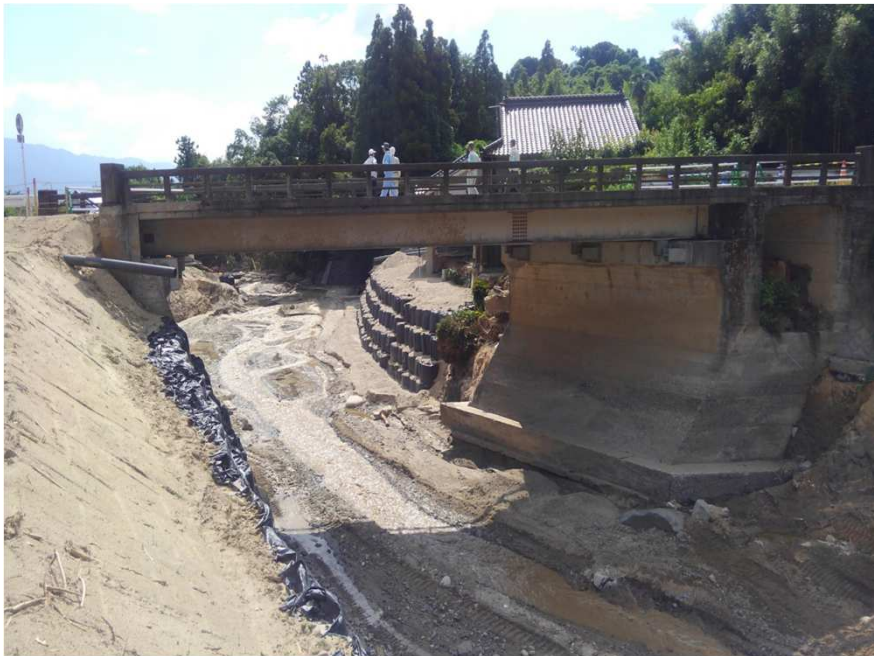
測点 No. ⑦' - 4

橋梁損傷状況

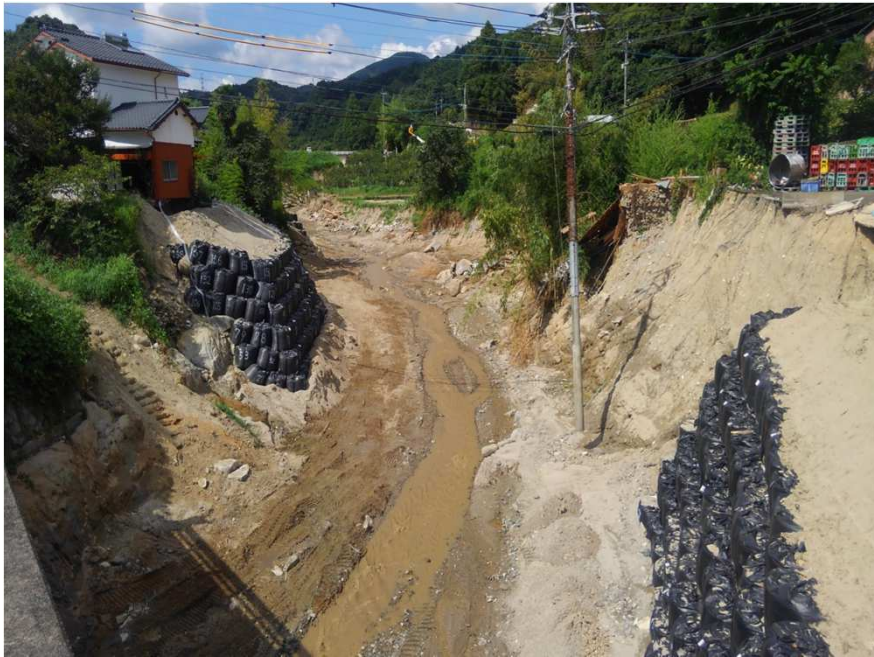
測点 No. ⑦' - 4

橋梁損傷状況

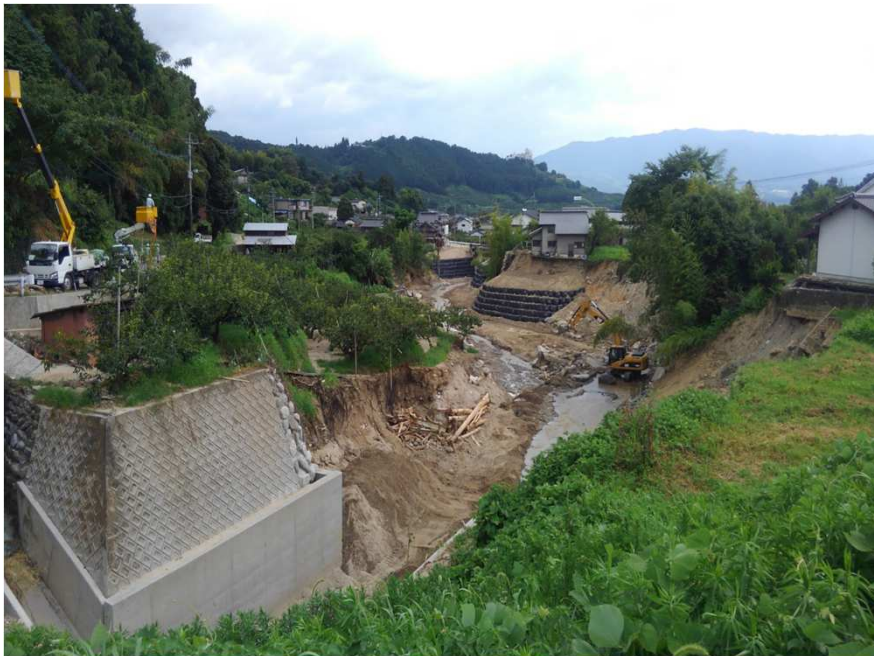
測点 No. ⑦' - 5

護岸損傷状況
