# 令和2年7月豪雨の復旧状況と球磨川の流域治水について

国土交通省 九州地方整備局 八代河川国道事務所  
所長 飯島 直己

第51回技術士全国大会  
第1分科会

令和7年10月26日

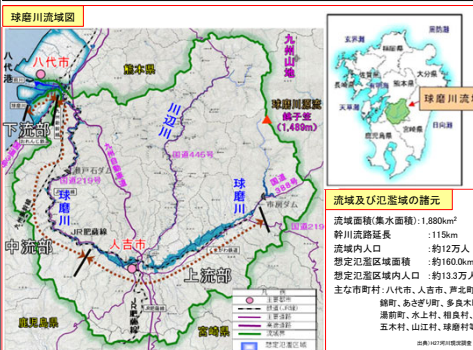
○球磨川は幹川流路延長115km、流域面積1,880km<sup>2</sup>の一級河川であり、その流域は熊本県、宮崎県、鹿児島県の3県にまたがり、4市5町5村を抱えており、その大部分を熊本県が占めている。  
○流域の約9割を森林が占めており、人口・資産は下流平野部と人吉・球磨盆地に集中。

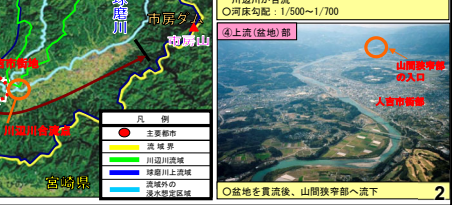
**①下流(河口)部**

○八代海の干満の影響を受け干潟を形成  
○八代川の干満の影響を受け干潟を形成

**②下流(平野)部**

○雨状/干拓で広がった低平地  
○山間部からの出口で大きく湾曲  
河床勾配: 約1/7,000

**③中流(山間部)部**

○約43kmの長区間にわたる山間部  
○河床勾配: 約1/300~1/1,000

**⑤上流(盆地)部**

○本川とほぼ同様の流域面積を持つ最大支流川辺川が合流  
○河床勾配: 1/500~1/700

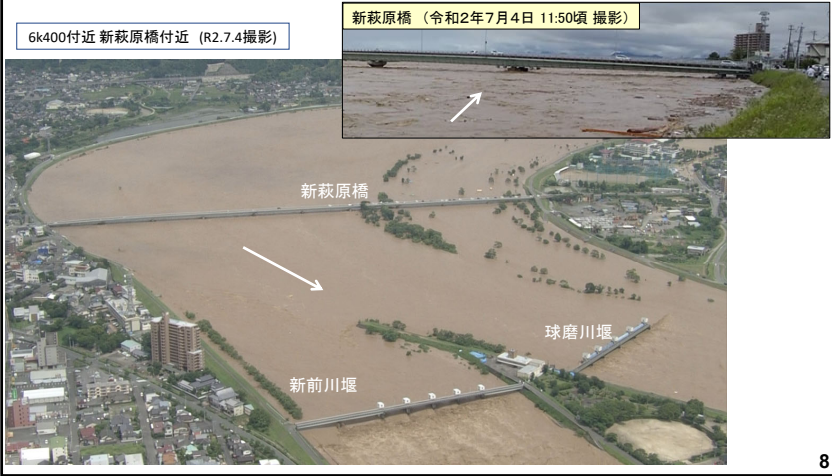
6k400付近 新萩原橋付近 (R2.7.4撮影)

○萩原(八代市)水位観測所では、昭和40年7月洪水や昭和57年7月洪水を上回る水位を記録  
最高水位:5.28m(R2年7月4日12時20分) ※計画高水位:5.36m

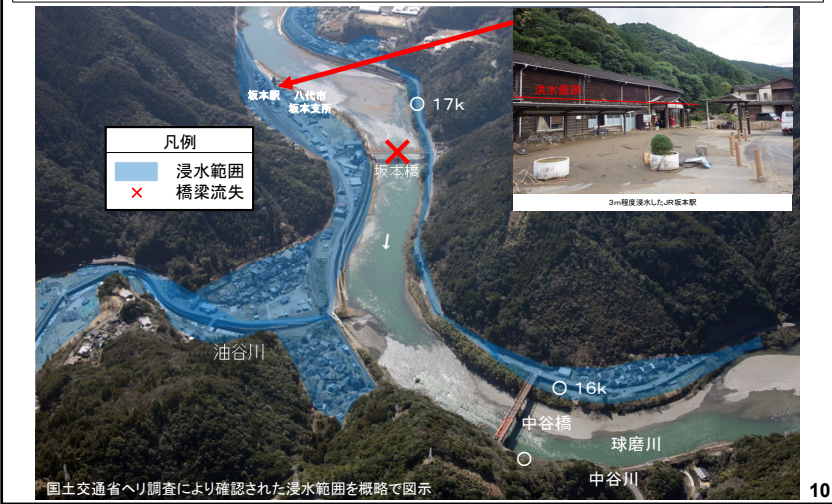
○中流部で山間狭窄部の八代市坂本町では、宅地かさ上げを実施した箇所においても浸水し、洪水流により橋梁上部工が流失するなど未曾有の被害が発生。

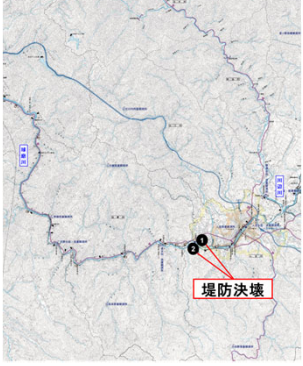
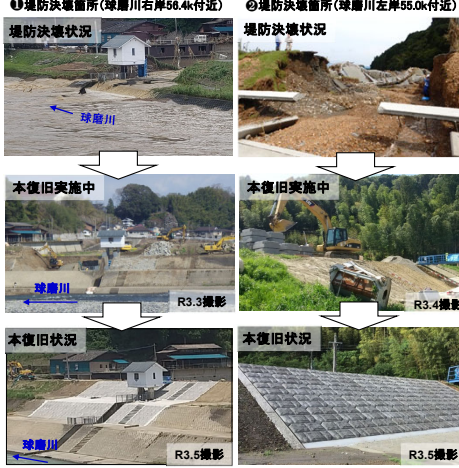
【位置図】

○国管理区間では、堤防決壊2箇所の災害復旧工事を実施し、令和3年5月末までに本復旧を完了した。

●：被災箇所（本復旧完成）

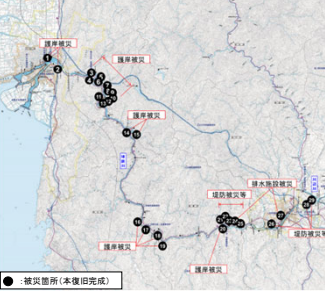
【位置図】

○令和2年7月豪雨により被災した、護岸等の被災29箇所について、令和4年出水期までにすべて完了。

●：被災箇所（本復旧完成）

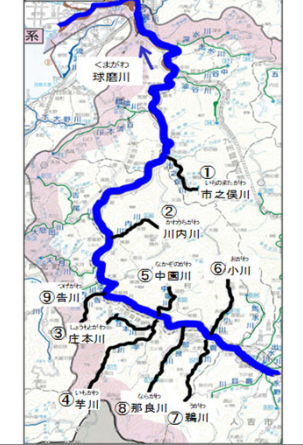
【位置図】

○権限代行9河川における護岸等の被災箇所について、約140箇所の全ての復旧を完了し、令和5年5月末に熊本県へ引き渡しを完了。

●：被災箇所（本復旧完成）

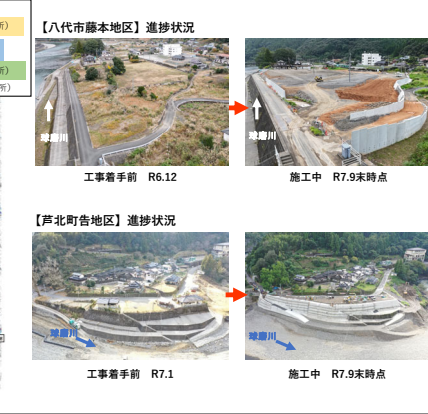
○輪中堤・宅地かさ上げについて、県及び関係市町村と連携を図ったうえで対象となる各地区で事業説明会等を令和3年3月から順次開催（3市町村 計342回開催 ※令和7年9月末現在）。  
○事業説明会にて施工計画やスケジュール、宅地かさ上げ事業に係る補償について説明を実施。  
○八代市、球磨村、芦北町、全31箇所のうち29箇所、輪中堤・宅地かさ上げ工事に着手し、うち7箇所で工事が完了している。
