# 2017 年九州北部豪雨災害 緊急災害調査団

## 報 告 書

現地調査 : 平成 29 年 8 月 4 日

公益社団法人日本技術士会九州本部

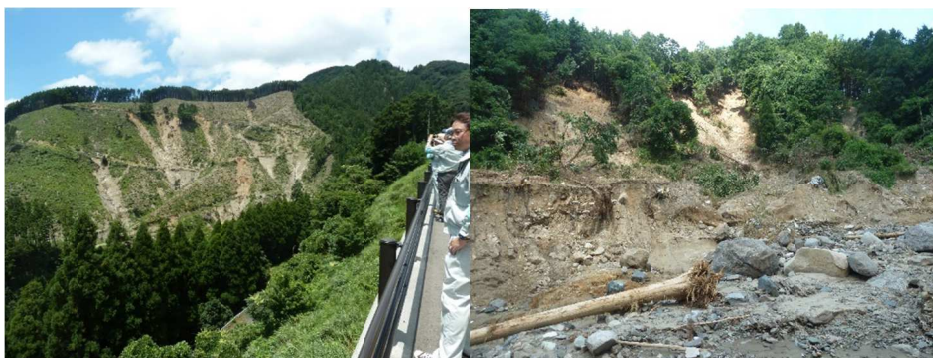
写真 1.2 流域上流部山腹崩壊、斜面崩壊の状況

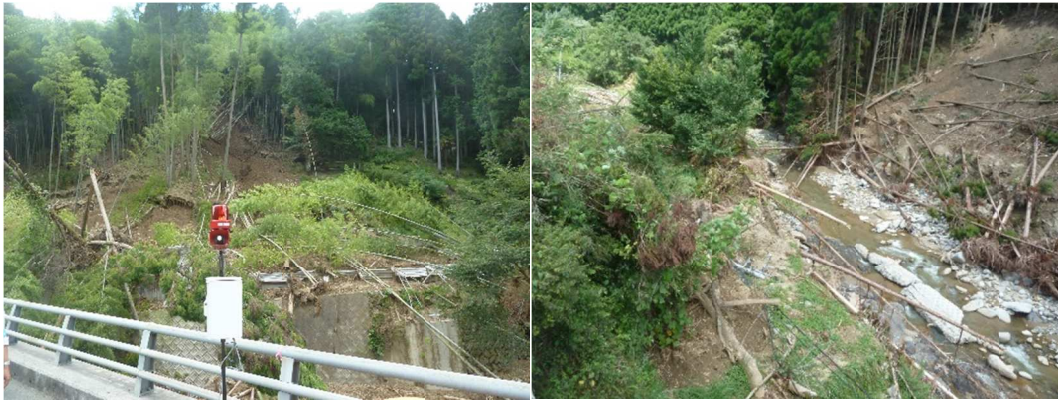
写真 3.4 斜面崩壊による流木発生の原因

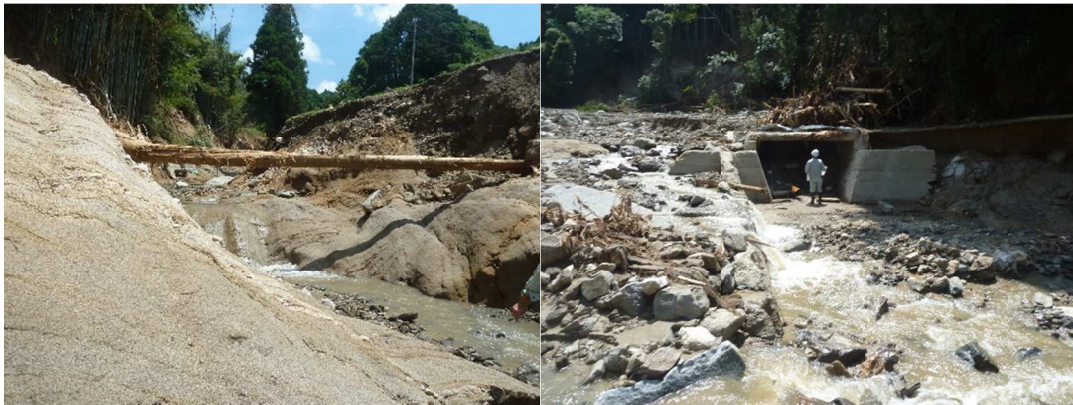
写真 5.6 上流部の護岸流出および流路埋塞の状況

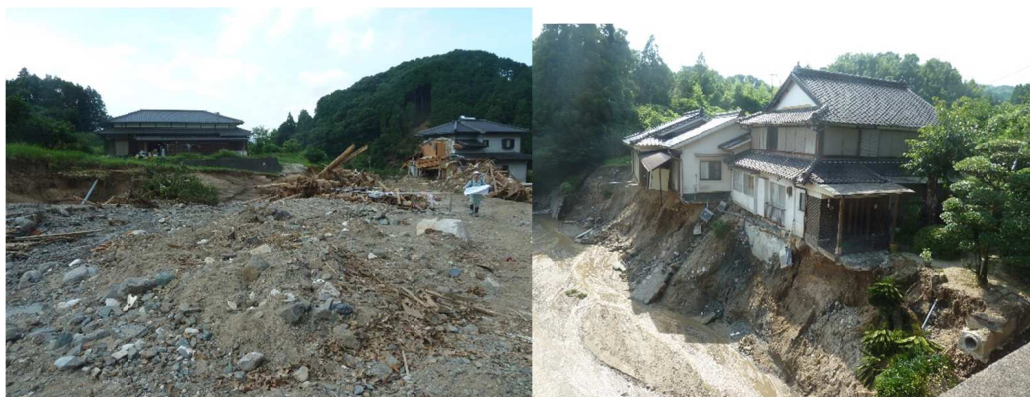
写真 7.8 上流部の河道および道路・果樹畑の流出状況

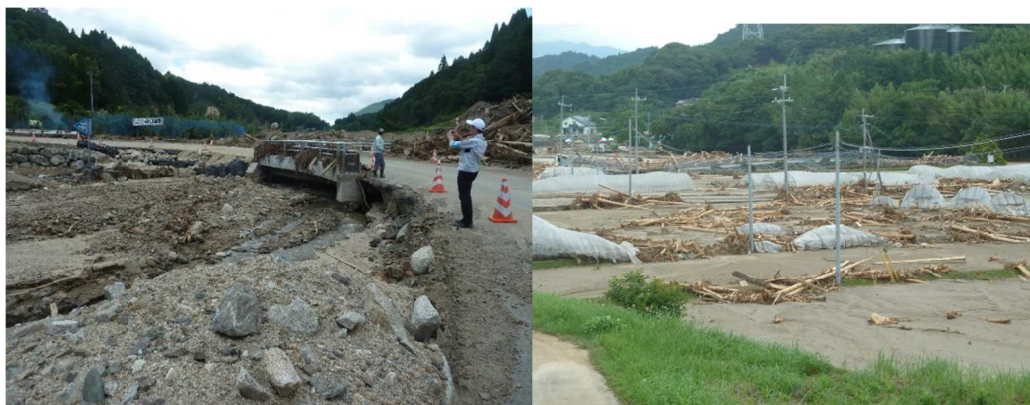
写真 9. 10 上流部の河道埋塞と中流部の氾濫状況

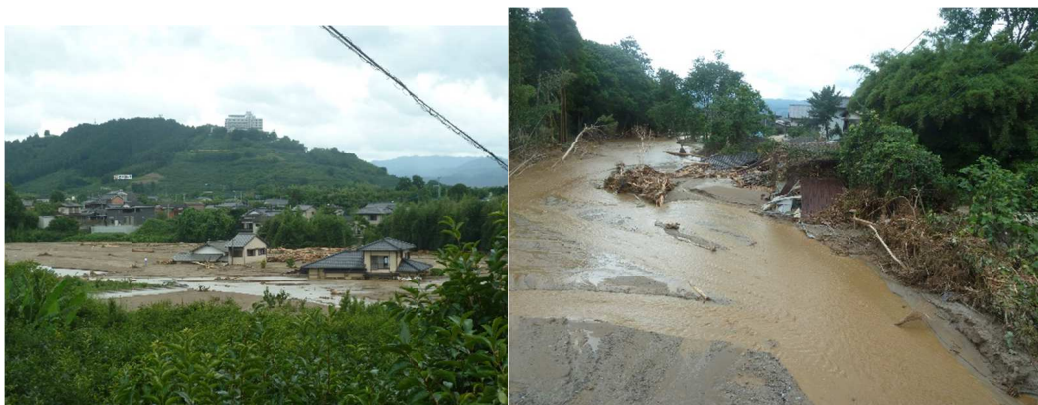
写真 11. 12 下流部の氾濫による土砂堆積（埋塞）状況

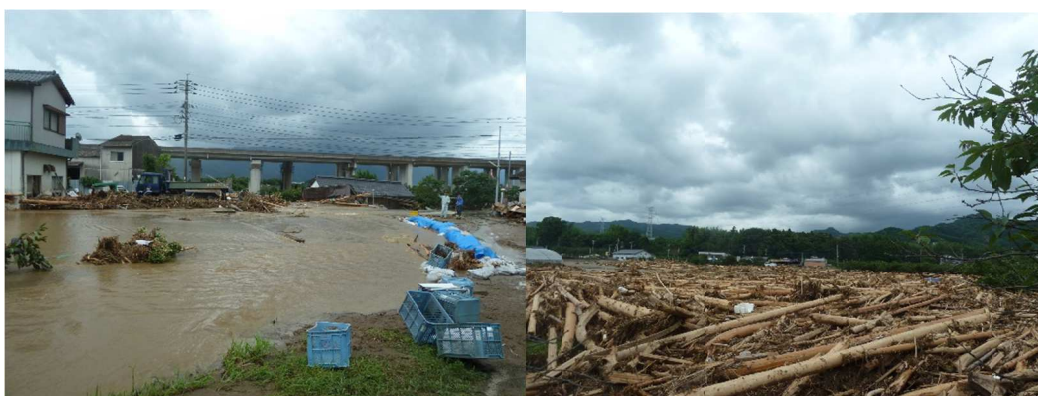
写真 13. 14 下流部の氾濫状況と流木堆積状況

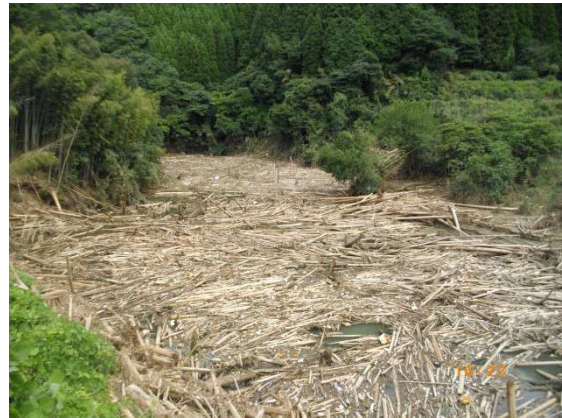
平成5年の豪雨災害で下笠、松原ダムで77,000m<sup>3</sup>の流木の貯蔵で筑後川を守ったように、寺内ダムでは13,000m<sup>3</sup>の流木があったそうで下流部の被害軽減に実力を発揮しました。写真一1および写真一2は、まだ残っている流木の写真です。

写真-2 寺内ダム支流に溜まった流木

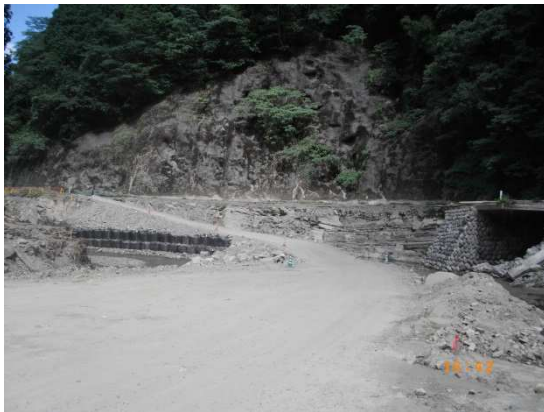
写真-3 黒川の水衝部  
崩壊した県道甘木吉井線  
岩盤部と上部法面崩壊せず

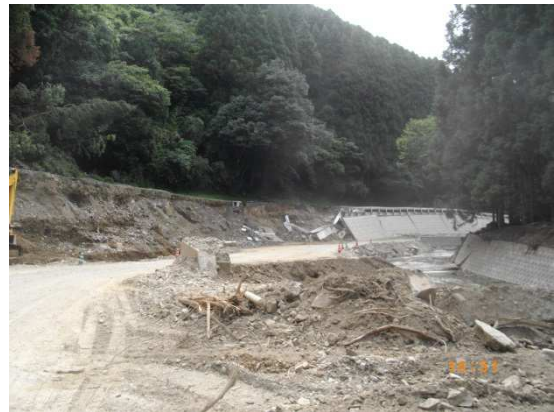
写真-4 県道甘木吉井線崩壊

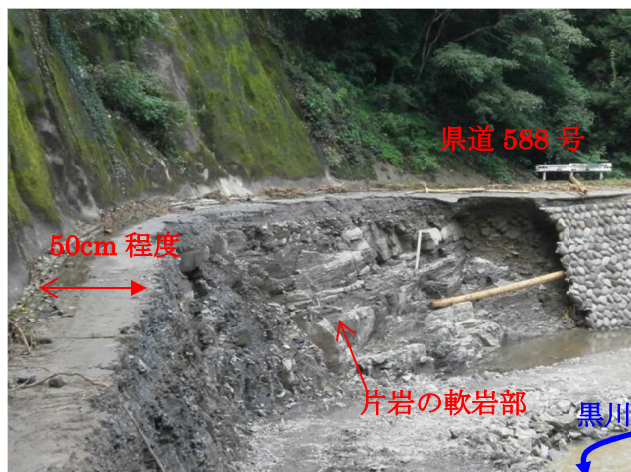
写真1 県道 588 号と黒川右岸側護岸の被災状況

写真1は、黒川の濁流により県道 588 号と攻撃斜面側の右岸側護岸が激しく洗掘され、護岸背面の盛土部や片岩軟岩部がむき出しとなる。また、県道 588 号線は幅約 50cm 程度しか残っておらず、通行不可能な状況である。

疣目口公民館と大庭元橋間の県道 588 号沿いの黒川では、このような崩壊箇所が 2 箇所存在し、応急的に河川内に盛土を敷設し、仮設道路として供用している。ただし、河川面から約 1m 程度のかさ上げの為、増水時には容易に河川内に埋没し、危険な状況である。

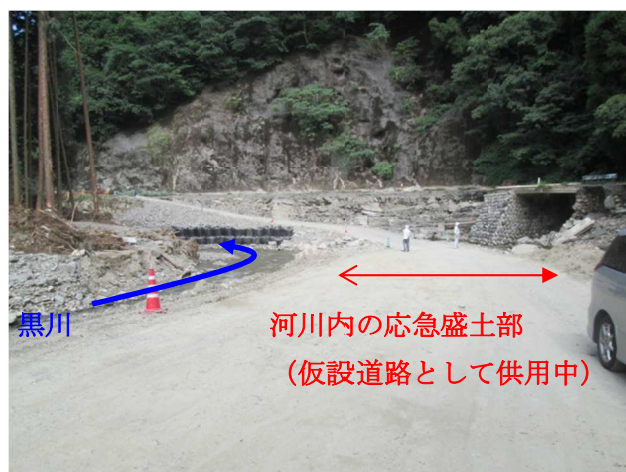
写真2 黒川の上流側からみた下流側の被災状況

写真2は、黒川の上流側からみた下流側の被災状況を示している。左岸側には大量の流木が残置された状況のままである。

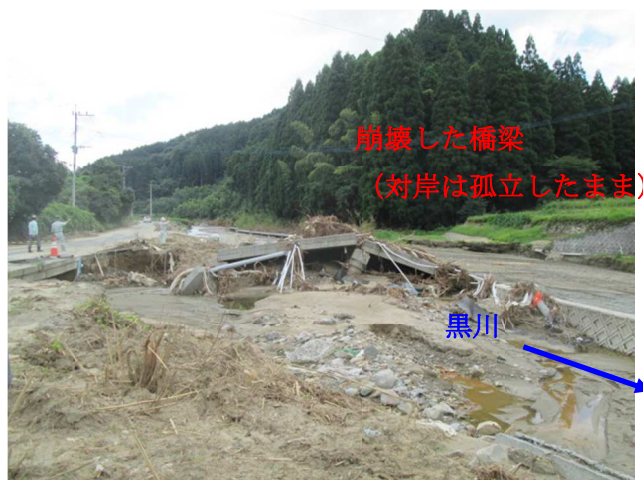
写真4 黒川の濁流による橋梁崩壊状況

写真3及び写真4は、上流部の大規模な複数の土石流に伴い、黒川の河川内に濁流とともに大量の土砂と流木が混入し、堤防を越流し、県道 588 号沿いの民家に流入した様子を示す。また、黒川に架かる橋梁が崩壊し、土砂や流木が大量に堆積している状況を示す。

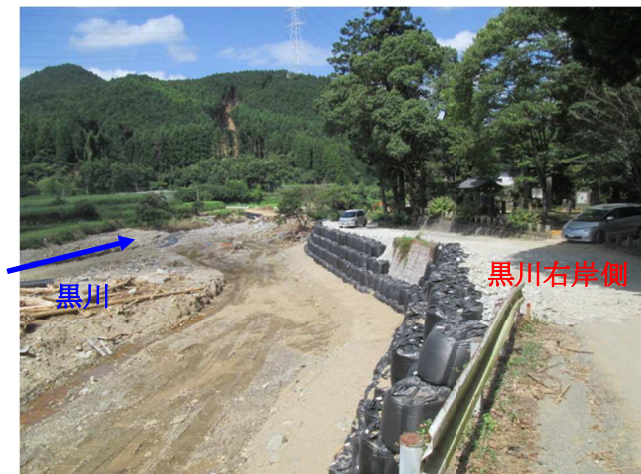
写真5 黒川の護岸崩壊状況

写真5は朝倉市黒川、高木神社付近の黒川右岸側護岸が洗掘により崩壊し、大型土のうにより応急対策を実施した状況を示す。河川内には上流部で発生した大規模土石流の影響で大量の土砂と流木が残置されたままとなっている。

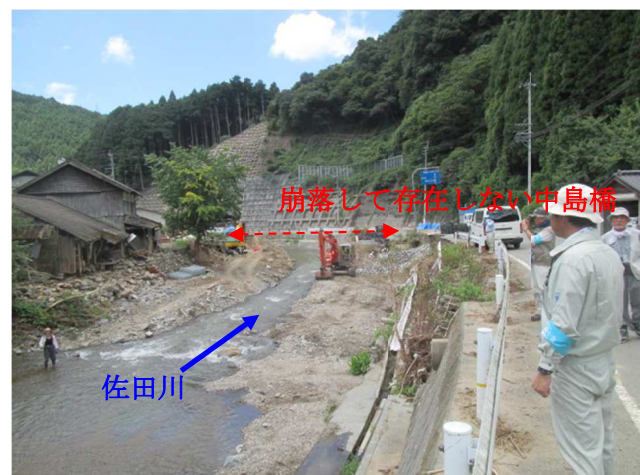
写真8 崩落後の中島橋付近の被災状況

佐田川上流部において、写真9のような大規模斜面崩壊や土石流が発生し、佐田川に大量の土砂と流木が供給されたことにより、中島橋をせき止め、近隣の民家に河川水が越流した。さらには、濁流が河川護岸を洗掘したことに伴い、中島橋が崩落したと考えられる。

中島橋が崩落したことにより、現在県道79号への進入ができず、集落が孤立状態となっている。

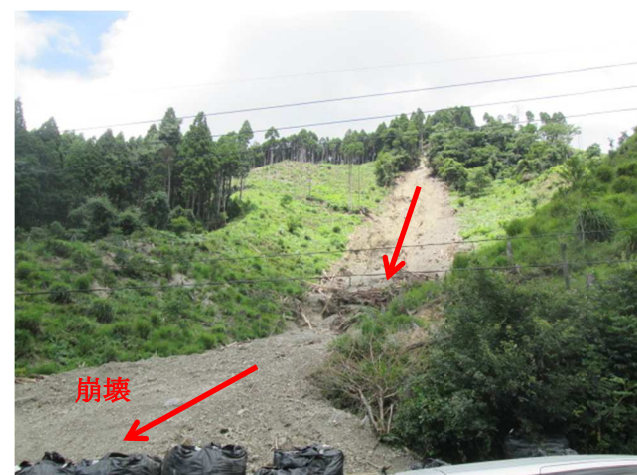
写真9 佐田川上流部の大規模斜面崩壊状況

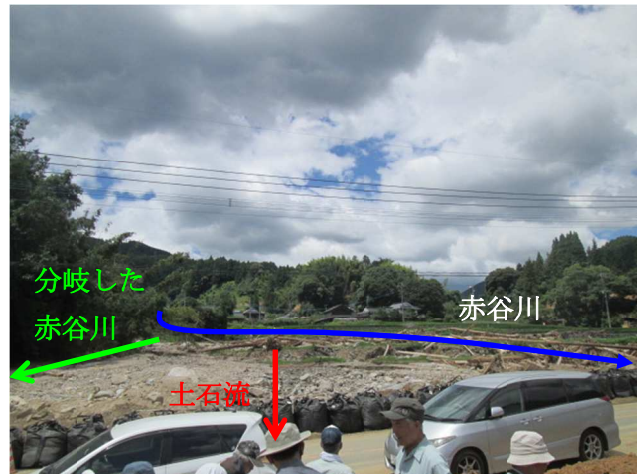
写真11 赤谷川氾濫状況（下流側より上流）

災害前の赤谷川は、写真11の青線で示す経路のように県道52号八女香春線を横断して流れ、下流部では写真10の左側山裾部を流下していた。豪雨に伴い、写真13のように赤谷側上流部で土石流が発生し、大量の土砂と流木が河川を塞ぎ、写真10及び写真11のように赤谷川の流下方向が分岐し、青線と緑線の2方向に現在は分かれている。周辺の地質状況は花崗岩を基盤とする地山状況であり、強風化花崗岩いわゆる真砂土が山体斜面に厚く分布している。そのため、土石流の発生個所が多く、大量の土砂を下流へ押し流した。

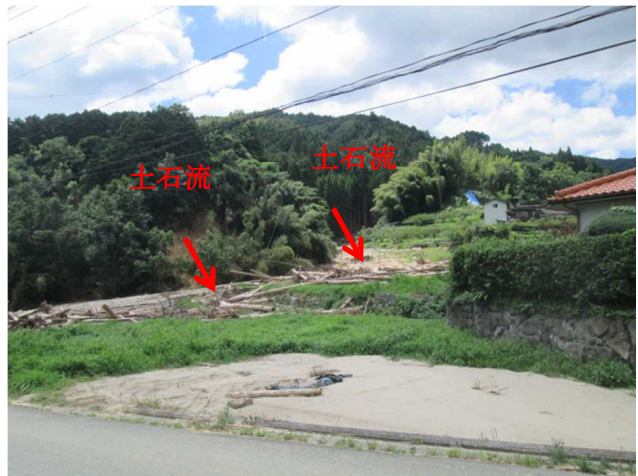
写真13 災害後の赤谷川上流部

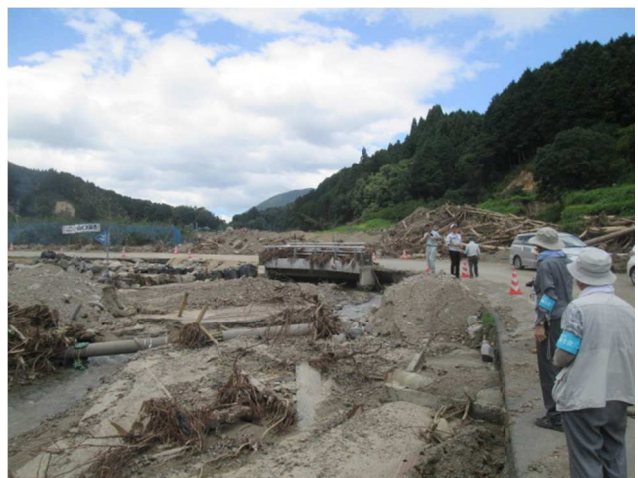
写真15 災害後の赤谷川

上流で発生した土石流による大量の土砂と流木が、豪雨に伴う赤谷川の濁流によって、狭隘な杷木赤谷地区全体を河川と化し、一体を押し流した。

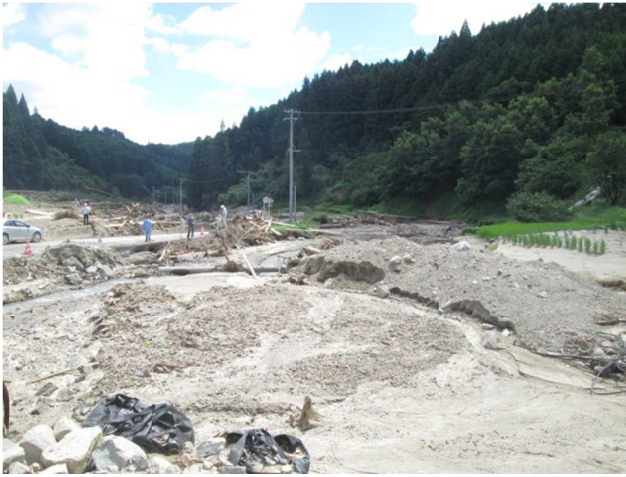
写真 16 災害後の赤谷川

上流で発生した土石流や斜面崩壊による大量の土砂と流木が、豪雨に伴う赤谷川の濁流によって、狭隘な杷木赤谷地区、杷木松末地区一帯を河川と化し押し流した。周辺地山は強風化花崗岩（真砂土）で崩壊しやすい地質状況が重なり、大量の土砂を下流へ供給し続けた。その結果、河川内、集落へ大量の土砂が堆積する結果となった。また、河川内が土砂で埋まっているため、河川断面が確保できず、小雨で赤谷川が氾濫する危険な状況が続いている。従って、現在、重機により河川内の土砂を浚渫する作業が急ピッチで行われている。

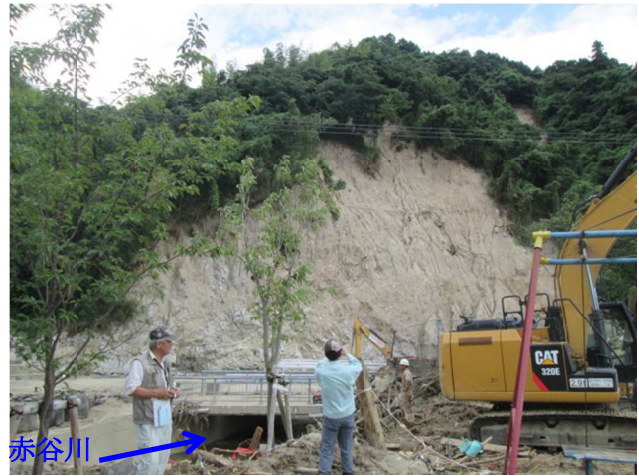
写真 19 松末小学校側の崩壊法面

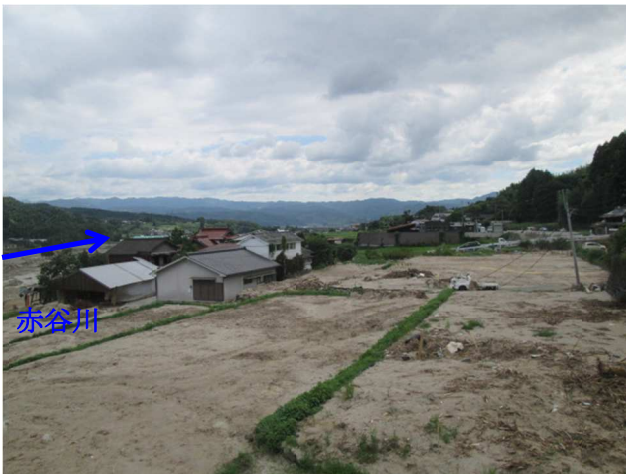
写真 20 災害後の赤谷川氾濫状況

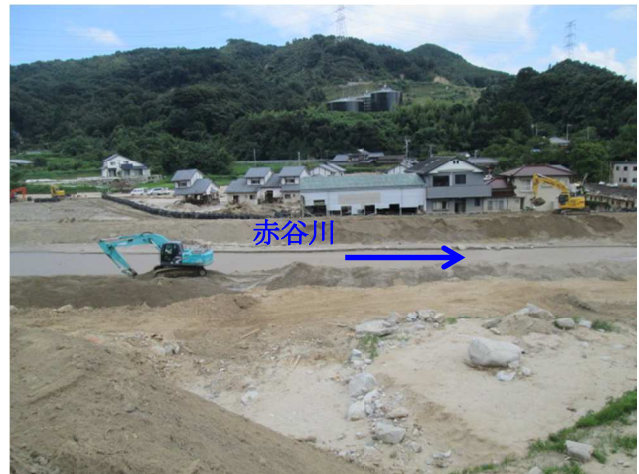
写真 21 災害後の赤谷川氾濫状況

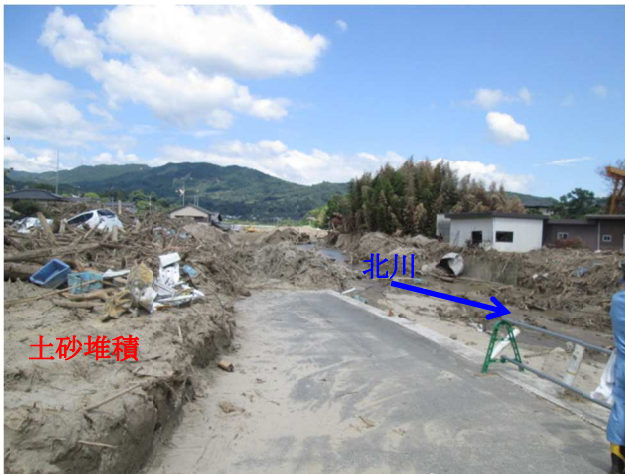
写真 22 災害後の北川氾濫状況

北川は周辺部の地質が花崗岩で、豪雨により大量の強風化花崗岩（真砂土）が下流へ押し流された。災害後写真のように、河川内に大量に土砂が堆積したことから河川水が周辺地域へ越流し、被害を拡大させる要因となった。護岸は一部流され、また、一部埋没し、降雨により容易に周辺地域へ河川水が流入する原因となっている。

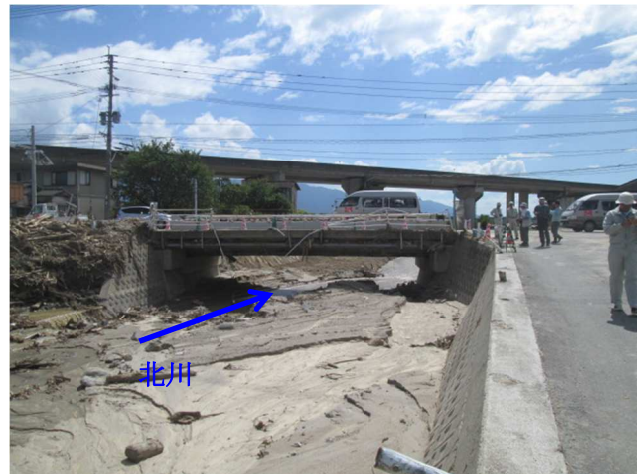
写真 23 災害後の北川氾濫状況

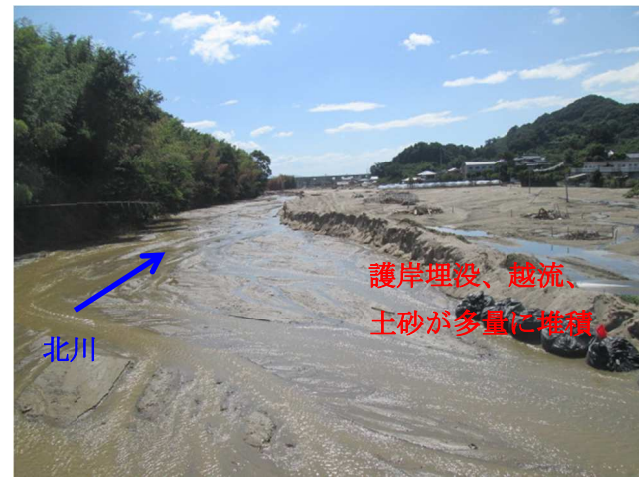
写真 25 災害後の北川氾濫状況

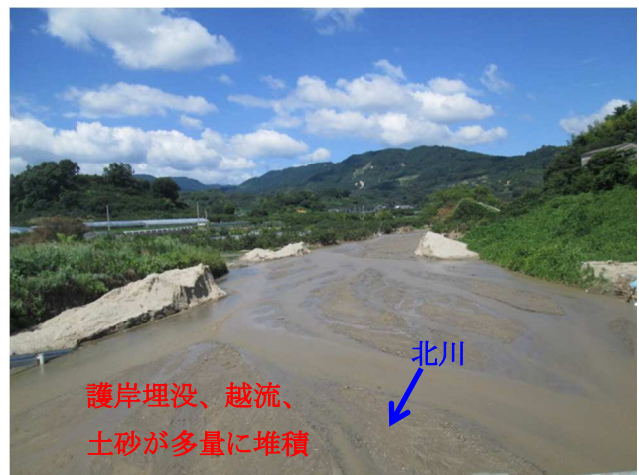
写真 27 災害後の北川氾濫状況

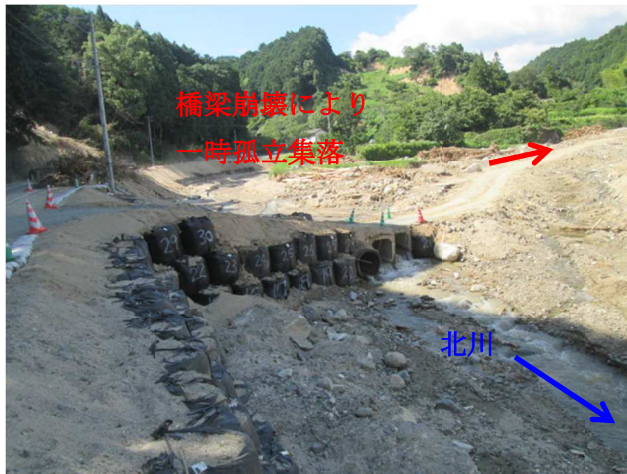
写真 28 災害後の北川護岸状況

写真 28 は北川にかかる小規模な橋梁が崩落し、集落が孤立した状態となったため、河川に内に応急盛土を施工し、孤立を回避している状況である。

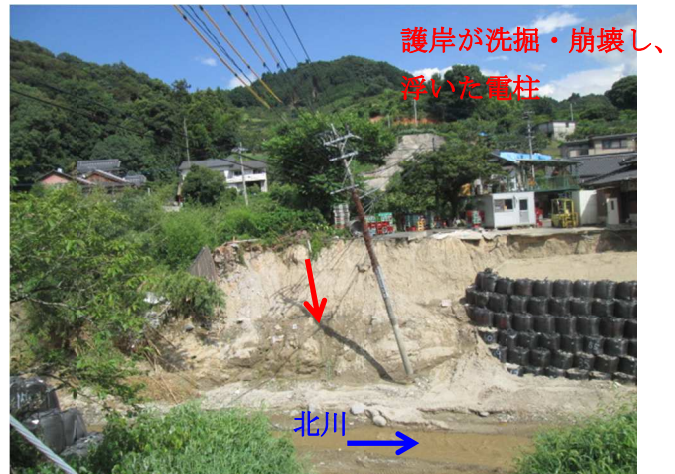
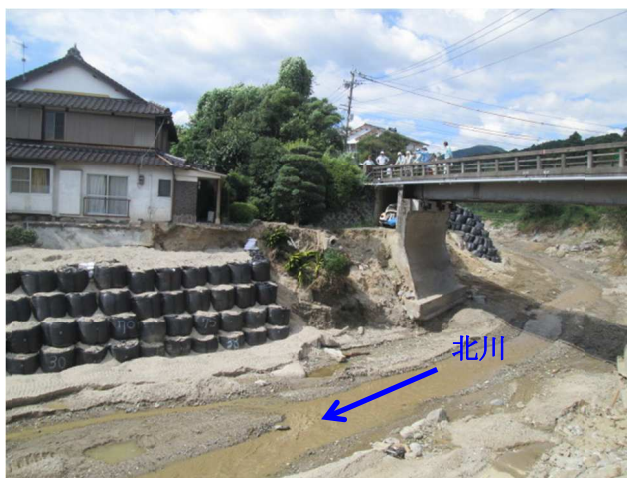
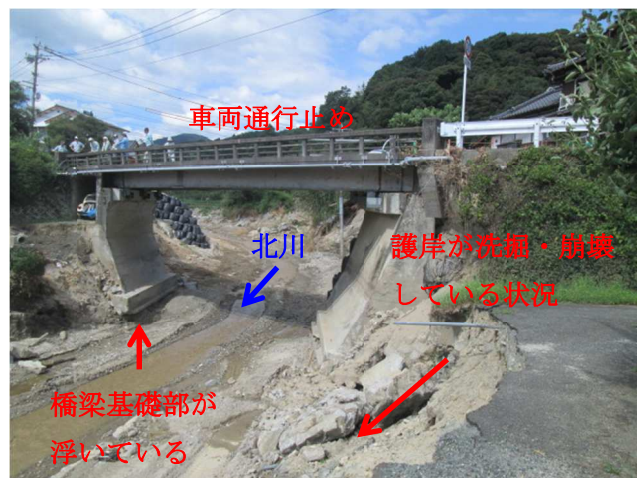
写真 29 災害後の北川護岸状況

写真 30 災害後の北川被災状況

写真 31 災害後の北川被災状況

写真 29～写真 31 は北川の護岸が洗掘され崩壊している状況である。盛土面や地山面が露わとなっている。

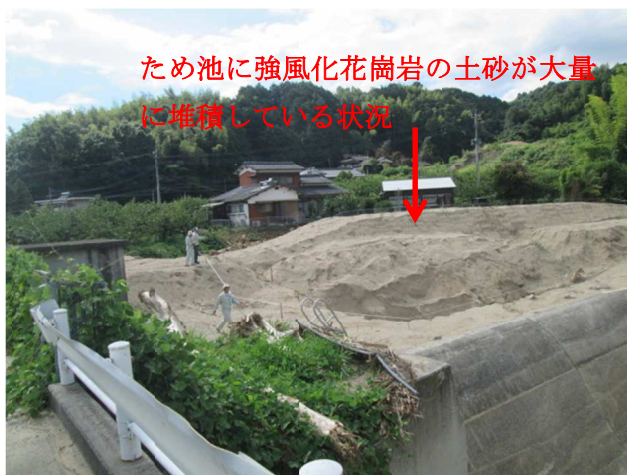
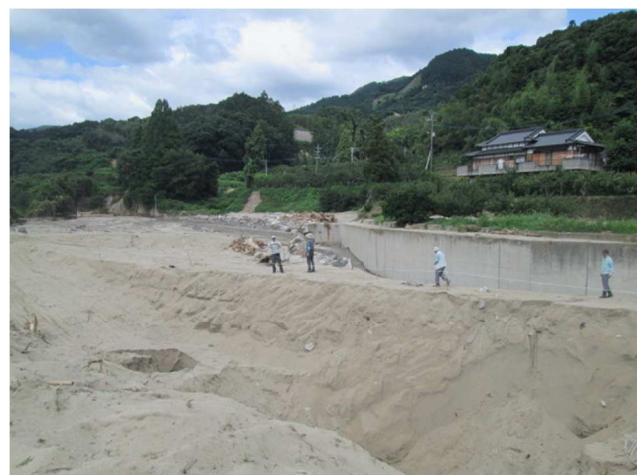
写真 32 災害後の北川土砂堆積状況

写真 33 災害後の北川土砂堆積状況

写真 32～写真 33 は北川の中流域のため池に流入した真砂土の土砂が大量に溜まっている状況である。

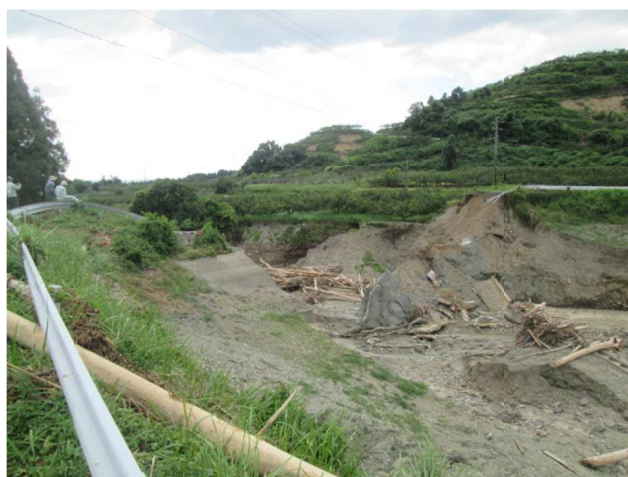
写真 35 ため池決壊後の状況

上記写真左側は、ため池決壊前の写真である。写真右側は同じ場所での決壊後の写真を示している。大量の土砂と流木が混じった濁流がため池に押し寄せ、越流し洗掘され決壊したと想定される。このため、下流域に多大な被害をもたらした。

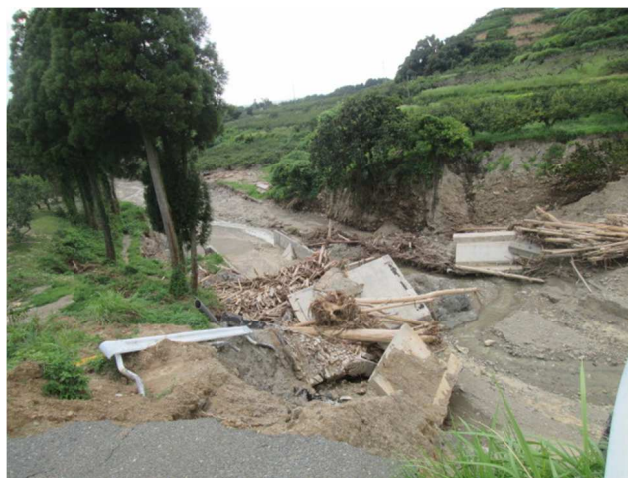
写真 37 ため池決壊後の下流状況

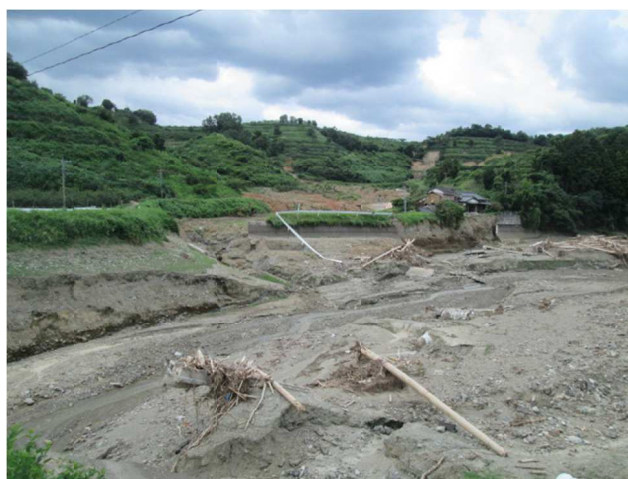
写真 39 ため池決壊後の上流状況

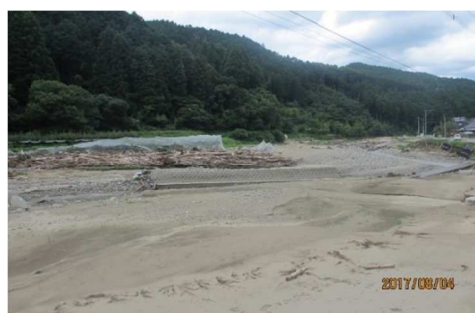
朝倉市や東峰村において被災した農地の多くは、中小の河川に隣接した箇所である。急激な流量の増加による河川の決壊、氾濫により農地に土砂や流木が堆積したものと考えられる。その中で、河川や農地の形状が被災前から大幅に変わっている箇所もあり災害復旧に当たっては、換地手法を用いた「ほ場整備工法」で復旧することも検討する必要がある。また、その際、農地に関する地図情報の活用も有効と思える。

農地の被害状況(朝倉市)

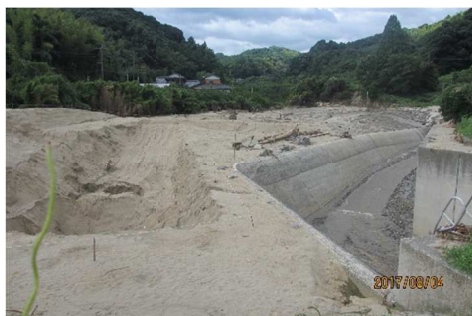
朝倉市梅ヶ谷ため池内に土砂等が大量に堆積し、洪水吐越流部まで達している。底樋、斜樋などの取水施設も埋没している状況である。平成元年から平成 4 年度の改修で、洪水吐が整備されたことにより堤体の決壊などの大きな被災を免れたと思われる。結果的に、本ため池に大量の土砂等を堆積したことが、下流地域への流出を食い止め被害を軽減したとも言える。しかし、洪水吐の水路部の右岸が大きく浸食されており、今後の降雨で被害が進む可能性もあることから、ため池内の堆積土砂等の撤去や被災箇所の復旧を早期に行い、ため池本来の機能を回復する必要がある。

洪水吐とため池内の堆積土砂の状況

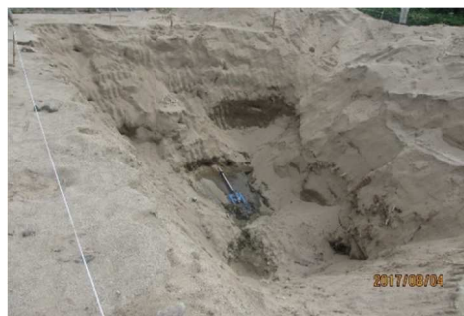
底樋、斜樋の状況(仮掘削している)

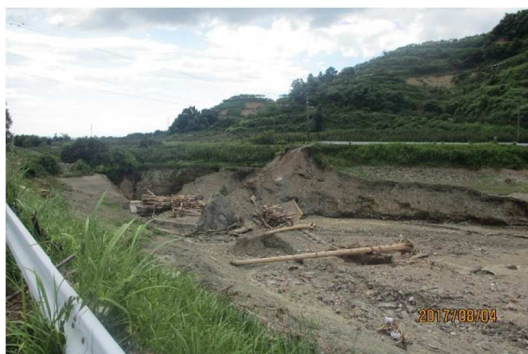
朝倉市山の神ため池は、堤体のほぼ全体が決壊し、流出している。ため池台帳などによると、本ため池の洪水吐は、クレスト幅が 11.2m、上部は床版で、クレストから床版までの高さが 1.5m となっている。今回、洪水吐の設計以上の降雨に加え、上流からの大量の土砂や流木が洪水吐をせき止め、堤体を越流し決壊した可能性が高い。今後の復旧に当たっては、上流からの土砂や流木の流れ込みを減少する対策や、流れ込んだ場合に対応できる洪水吐の構造を検討する必要がある。

堤体の被災状況(上流部から撮影)

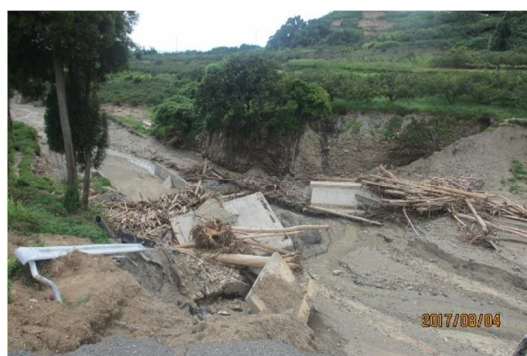
堤体下流部の被災状況

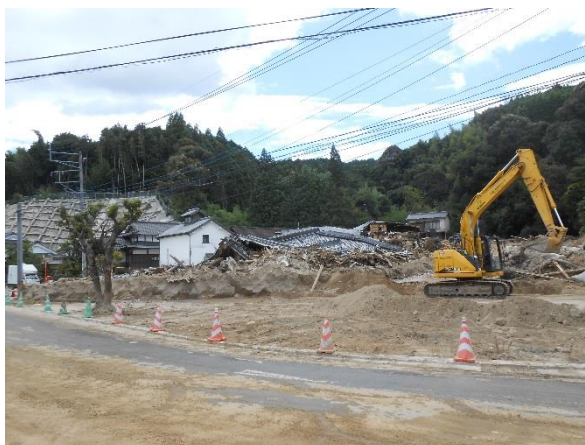
建物が完全に倒壊した集落災害（赤谷川沿い）

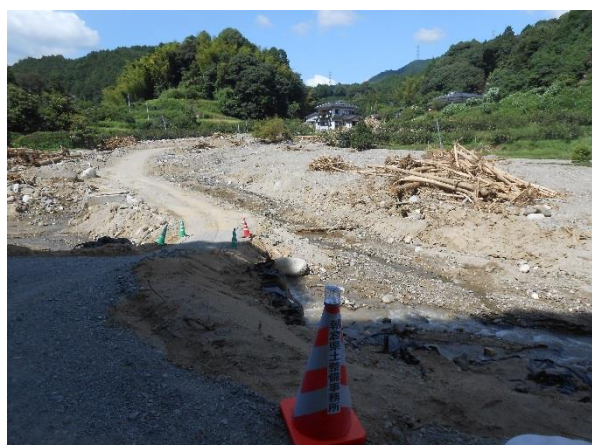
応急的に孤立化を解消した集落（北川沿い）

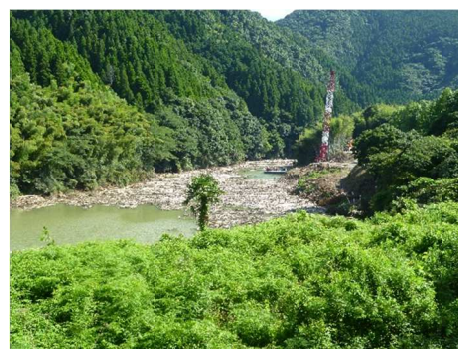
クレーンによる流木の撤去状況  
(寺内ダム周辺)

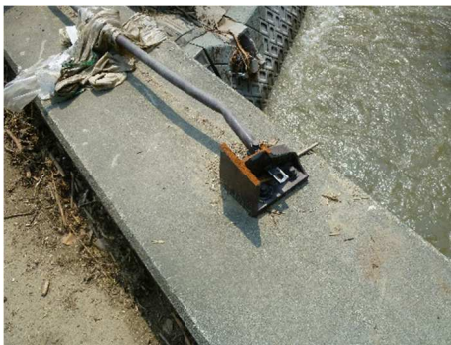
高欄の柱基部が切断  
(県道 509 号と 588 号の分岐点の橋)

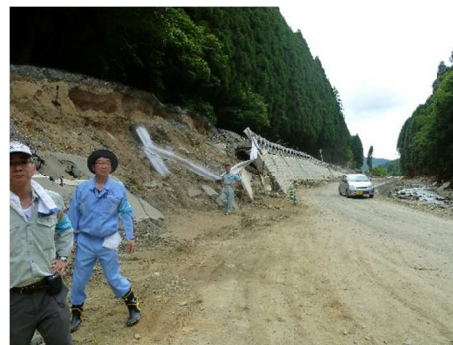
県道 588 号の崩壊状況  
(写真左が道路、右が黒川、軽が通行している箇所は河川内?)

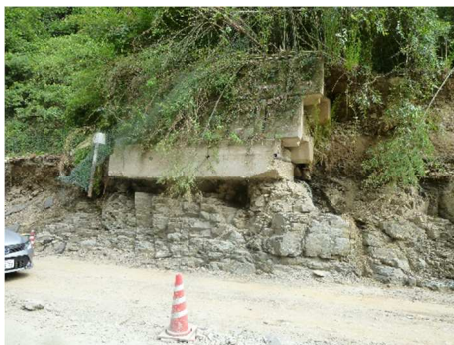
大型ブロック積みの一部（県道 588 号）  
(他の残骸は反対側の川の中まで流されている)

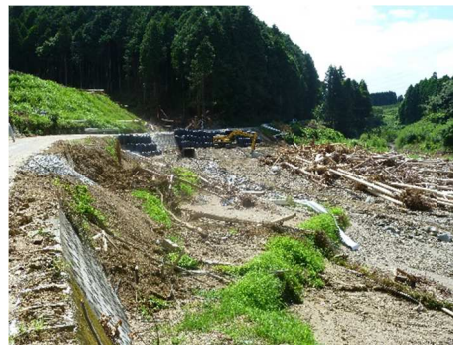
村道の仮復旧中工事の状況  
(盛土斜面の仮復旧工事中)

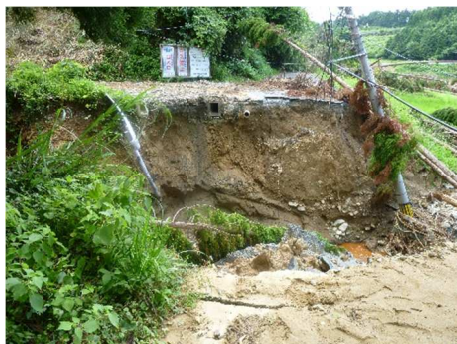
村道の崩落状況  
(村道が寸断されている)

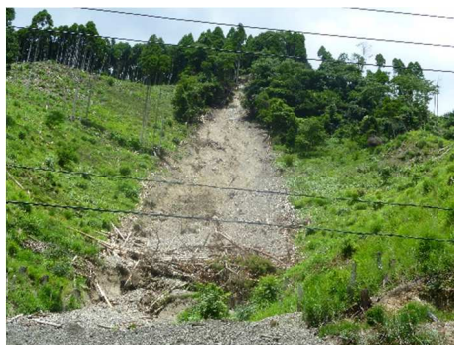
県道 79 号斜面の崩落状況  
(大規模の法面の崩落状況)

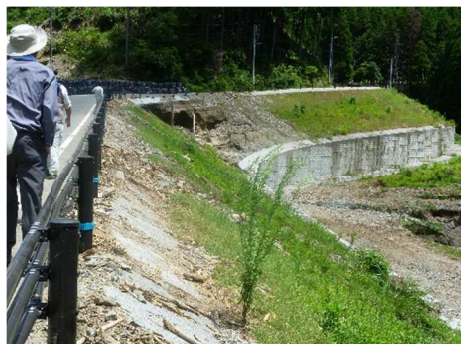
県道 79 号の崩落状況  
(盛土斜面の崩落状況)

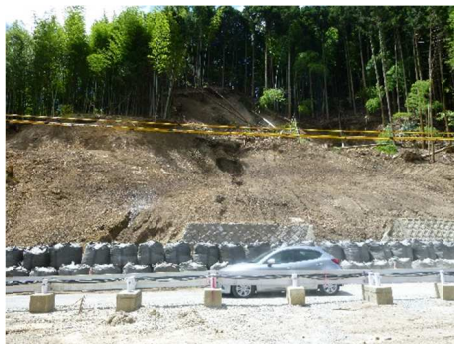
国道 211 号の斜面崩落状況  
(TEC-FORCE による道路啓開状況)

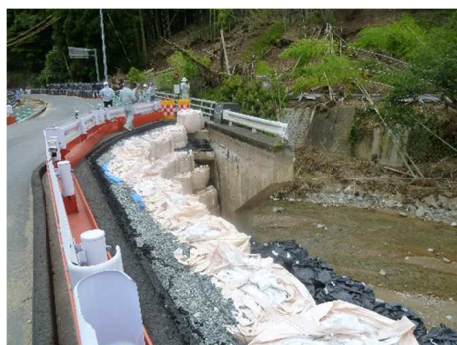
国道 211 号仮復旧工事 (橋台背面)  
(TEC-FORCE による道路啓開状況)

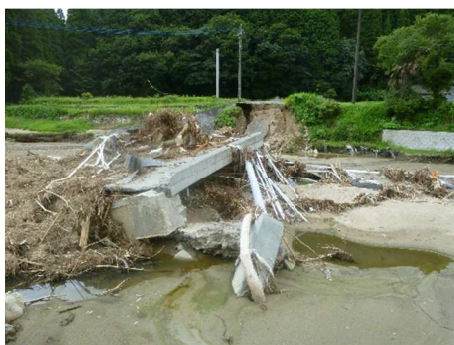
橋梁流出状況 (路線名は不明)  
(県道 588 号から校舎跡を結ぶ橋梁)

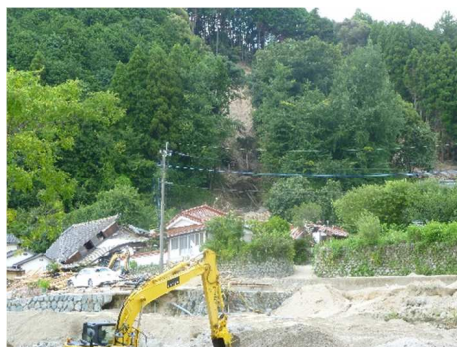
県道 52 号線沿いの被災状況  
(家屋裏山からの土砂崩れによる家屋被害)

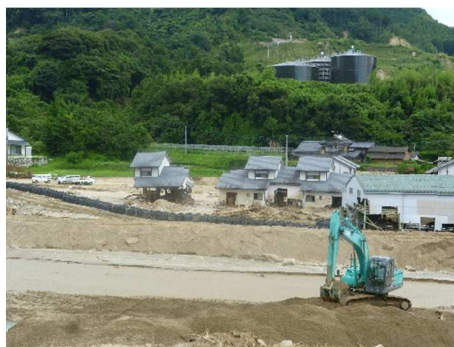
赤谷川沿いの被災状況  
(土石流による家屋の流出状況)

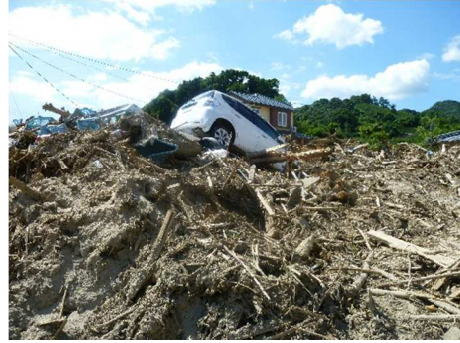
河川内の流木や土砂の堆積状況  
(一級河川筑後川水系北川)

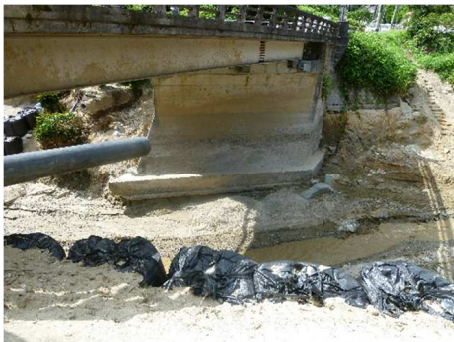
橋台の洗掘状況  
(生津橋の橋台)

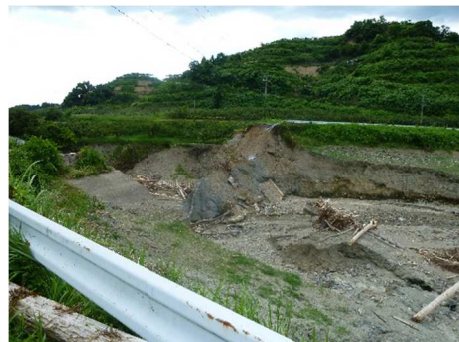
ため池越流堰の決壊  
(奈良ヶ谷川のため池)
