# 2017 年九州北部豪雨災害 緊急災害調査団

## 報 告 書

現地調査 : 平成 29 年 8 月 4 日

公益社団法人日本技術士会九州本部

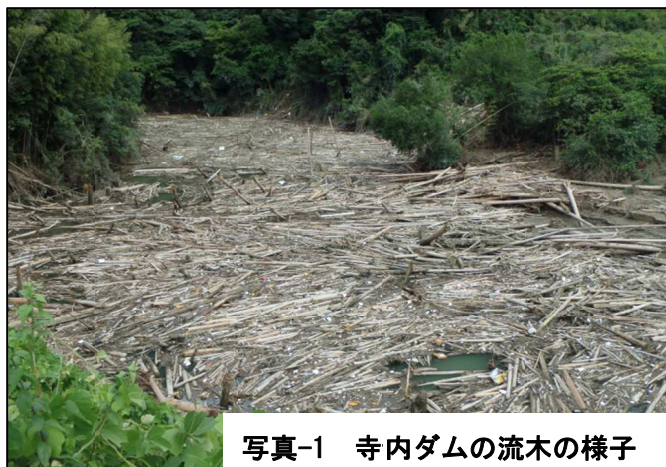
今回の豪雨災害では、多くの斜面災害が発生した。中でも、山腹斜面崩壊は無数にあり、それら崩壊土砂と共に流れ出た流木が土石流（土木流）化し、より甚大な被災状況を生み出している。しかしながら、佐田川下流域は寺内ダム内に流木が留まったおかげで、大きな災害に至らなかった（写真-1）。同様の効果は、いくつかのため池でも見ることができる。

写真-1 寺内ダムの流木の様子

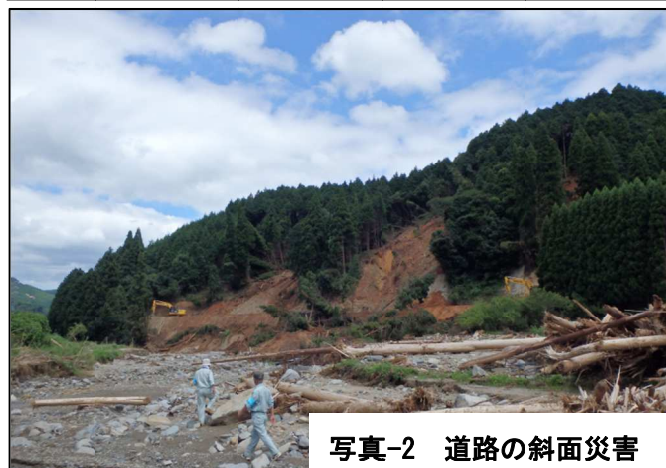
写真-2 道路の斜面災害

黒川上流域の道路法面、自然斜面崩壊で道路は崩土に覆われた（写真-2）。迅速な崩土除去で道路啓開しているが、斜面には未だ不安定土砂（土塊）が残存している。この下で、啓開作業が続いているのが現状である。

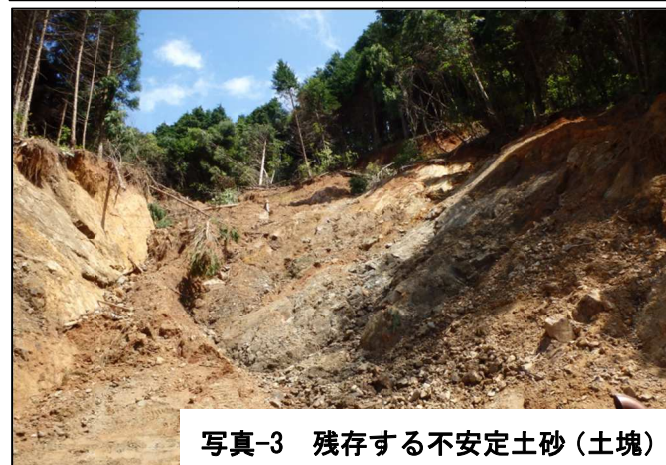
写真-3 残存する不安定土砂（土塊）

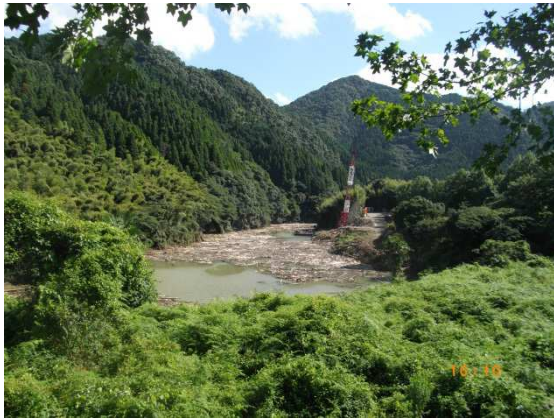
平成5年の豪雨災害で下笠、松原ダムで77,000m<sup>3</sup>の流木の貯蔵で筑後川を守ったように、寺内ダムでは13,000m<sup>3</sup>の流木があったそうで下流部の被害軽減に実力を発揮しました。写真一1および写真一2は、まだ残っている流木の写真です。

写真-1 寺内ダムに溜まった流木

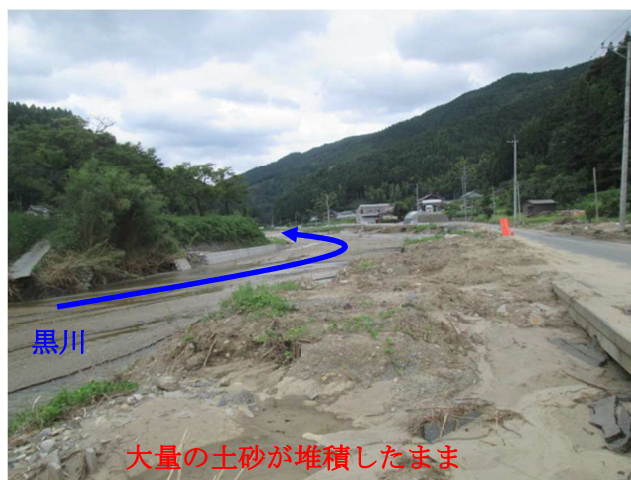
写真3 黒川の決壊状況

写真3及び写真4は、上流部の大規模な複数の土石流に伴い、黒川の河川内に濁流とともに大量の土砂と流木が混入し、堤防を越流し、県道 588 号沿いの民家に流入した様子を示す。また、黒川に架かる橋梁が崩壊し、土砂や流木が大量に堆積している状況を示す。

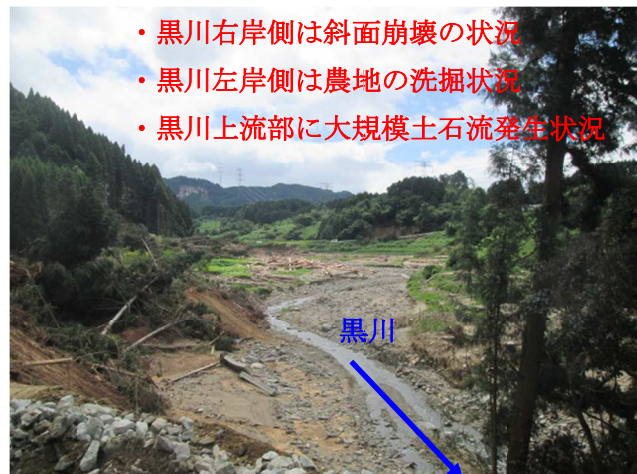
写真6 黒川上流部の大規模土石流の発生状況

写真6は高木神社より黒川上流部の状況を示す。左岸側の農地や右岸側の県道588号は、洗掘による被害、土石流による被害、斜面崩壊による被害がそれぞれ発生している。

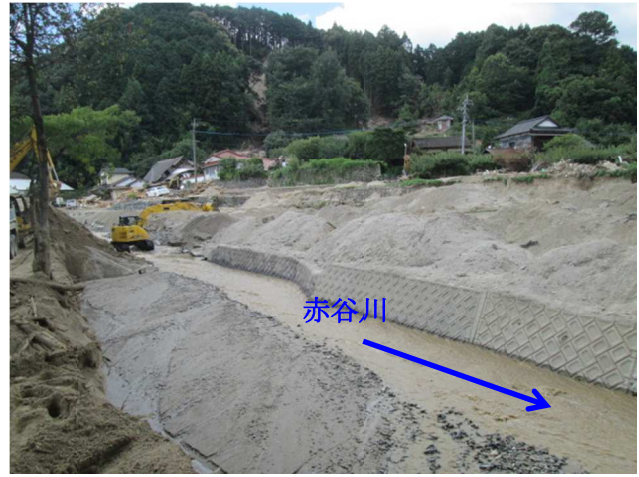
写真 17 松末小学校隣の赤谷川

上流で発生した土石流や斜面崩壊による大量の土砂と流木が、豪雨に伴う赤谷川の濁流によって、狭隘な杷木赤谷地区、杷木松末地区一帯を河川と化し押し流した。周辺地山は強風化花崗岩（真砂土）で崩壊しやすい地質状況が重なり、大量の土砂を下流へ供給し続けた。その結果、河川内、集落へ大量の土砂が堆積する結果となった。また、河川内が土砂で埋まっているため、河川断面が確保できず、小雨で赤谷川が氾濫する危険な状況が続いている。従って、現在、重機により河川内の土砂を浚渫する作業が急ピッチで行われている。

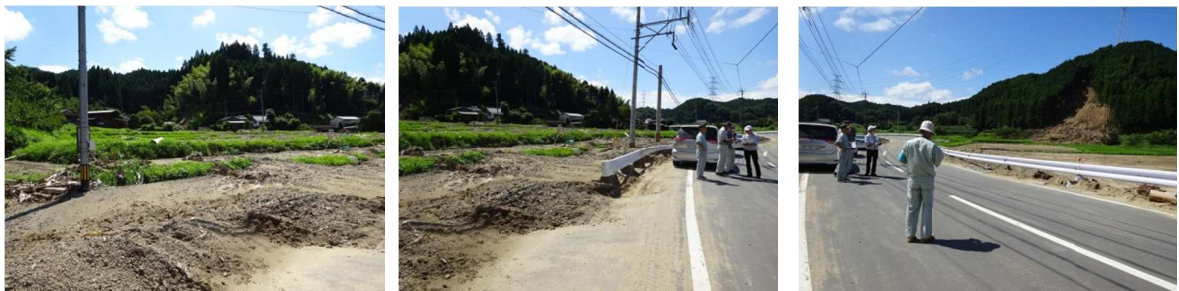
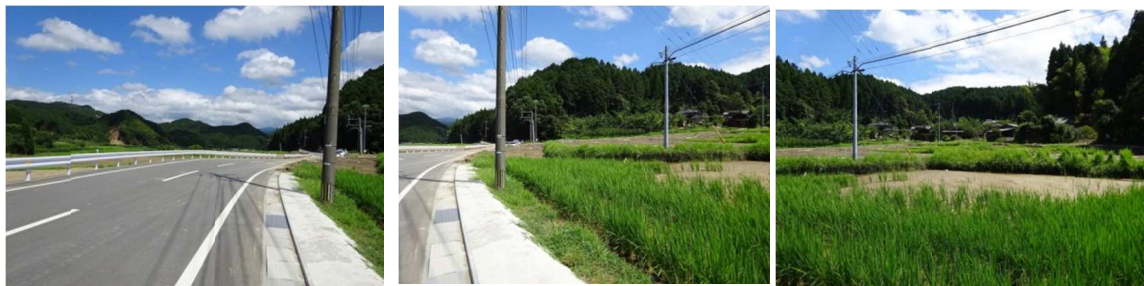
【佐田川左支線黒川右岸側の民家が散在する狭隘な澤筋からの土石流】

7) 河川に直交する小部落の谷筋からの土石流は至る所に見受けられ、田畑に土石流木が堆積し道路に除去された痕跡が見受けられた。又、現時点でも湧水が確認された。

(河川右岸側土石流痕跡を下流から上流方面を望む)

(河川右岸側土石流痕跡を上流から下流方面を望む)

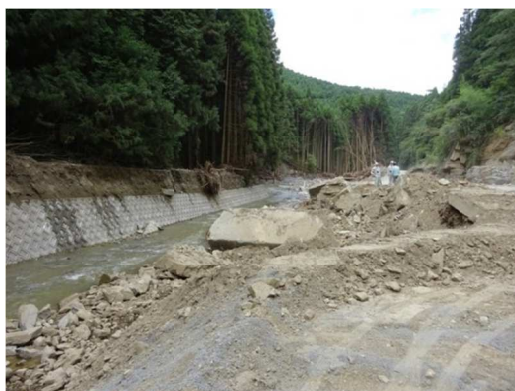
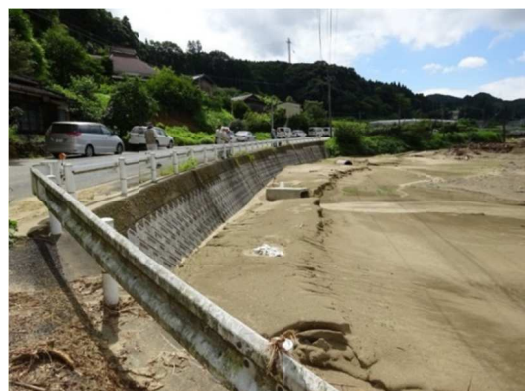
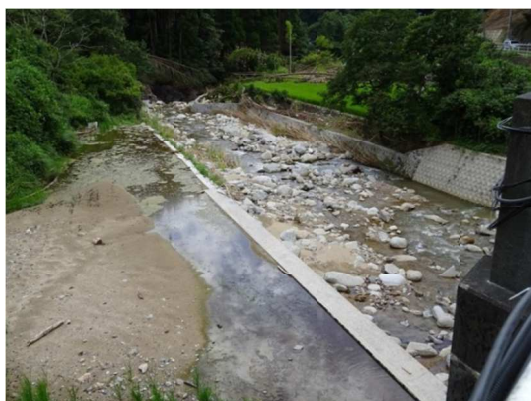
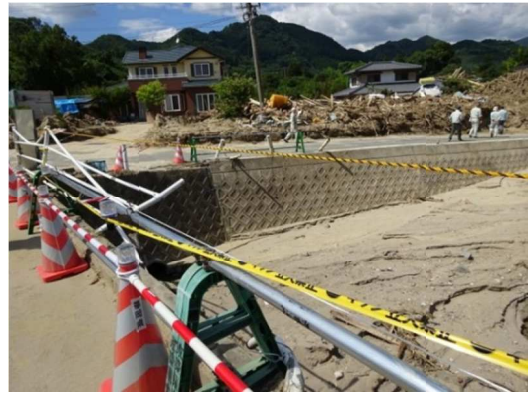
- ①護岸としての間知ブロック積は有益である事が証明されたと思う。

(佐田川左支線黒川左岸護岸)

(同上流側右岸護岸)

(大肥川上流護岸)

(北川本陣橋右岸護岸)

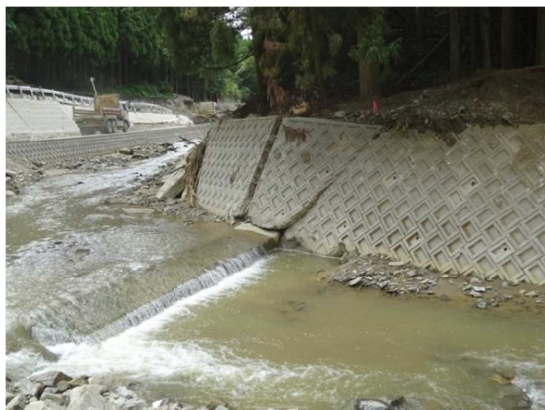
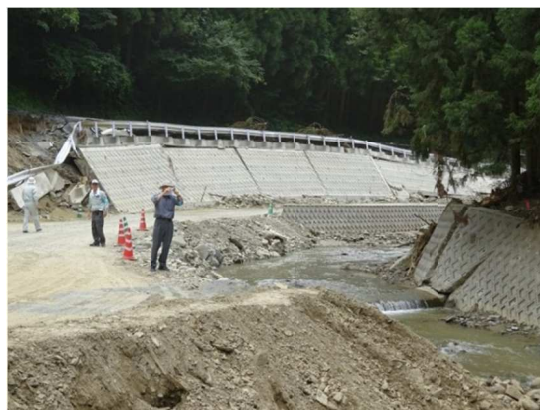
②只、今回の様な、河川に土砂が堆積し河積断面が閉塞され流水が護岸背面に浸透し、又、流木等を含んだ土石流により衝撃を受けたであろう状況下で、護岸としての機能を要求するのは無理がある。又、上下流域での河川護岸基礎として強固な岩盤等を要求されていないであろうから、土石流により容易に基礎が洗掘され護岸崩壊に繋がったであろう状況は多くの被災ヶ所で見受けられた。

(佐田川左支線黒川左岸護岸&同右岸、基礎が洗掘され押出倒壊&沈下崩壊による道路沈下)

③今後護岸として間知ブロックの機能を向上させる方策として、護岸背面への浸水対策（例えば、「張りコン（又はシート・植生工）＋排水溝」等）の整備徹底と、簡易な基礎補強工法（例えば、栗石基礎又は捨コン厚さによる調整）の標準化が必要だと思われる。

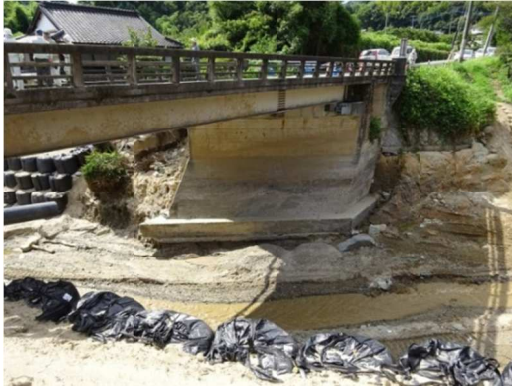
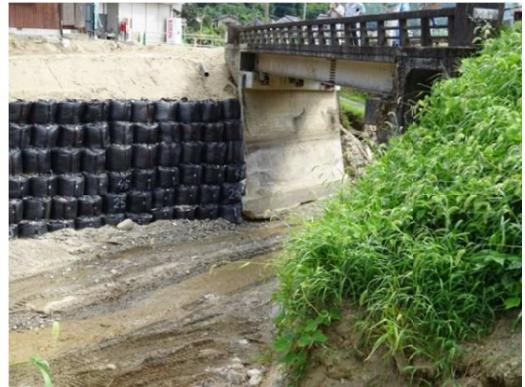
(右岸側橋台)

(左岸側橋台)

- A) 先ず、橋台の健全度調査を行う
  - a) 沈下・倒れ・相関距離変位・亀裂・欠損・橋座・パラペット・コンクリート底板と基礎の状況等々
  - b) 目視した限りでは、○上部工（I 型剛性桁）が切梁と成り安定している、○残ったコンクリート底板と基礎地盤との摩擦抵抗力等により辛うじて安定状況。

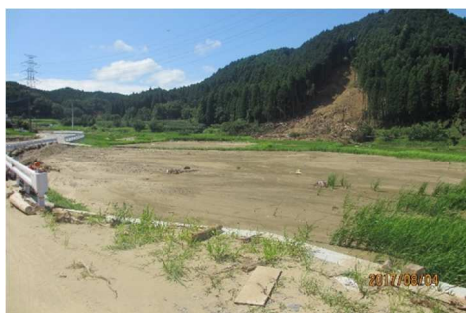
朝倉市や東峰村において被災した農地の多くは、中小の河川に隣接した箇所である。急激な流量の増加による河川の決壊、氾濫により農地に土砂や流木が堆積したものと考えられる。その中で、河川や農地の形状が被災前から大幅に変わっている箇所もあり災害復旧に当たっては、換地手法を用いた「ほ場整備工法」で復旧することも検討する必要がある。また、その際、農地に関する地図情報の活用も有効と思える。

農地の被害状況(朝倉市)

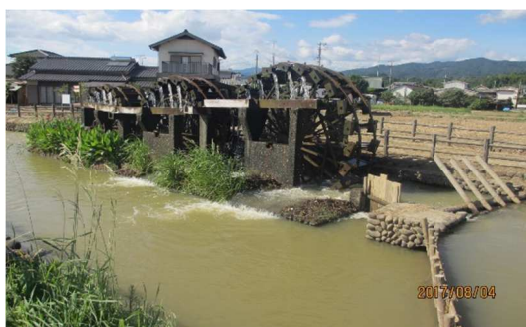
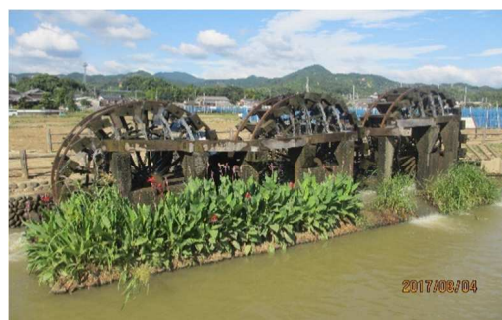
送水が開始された「三連水車」(8月4日撮影)

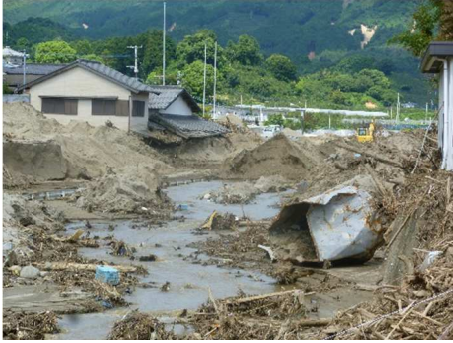
河川内の流木や土砂の堆積状況  
(一級河川筑後川水系北川)

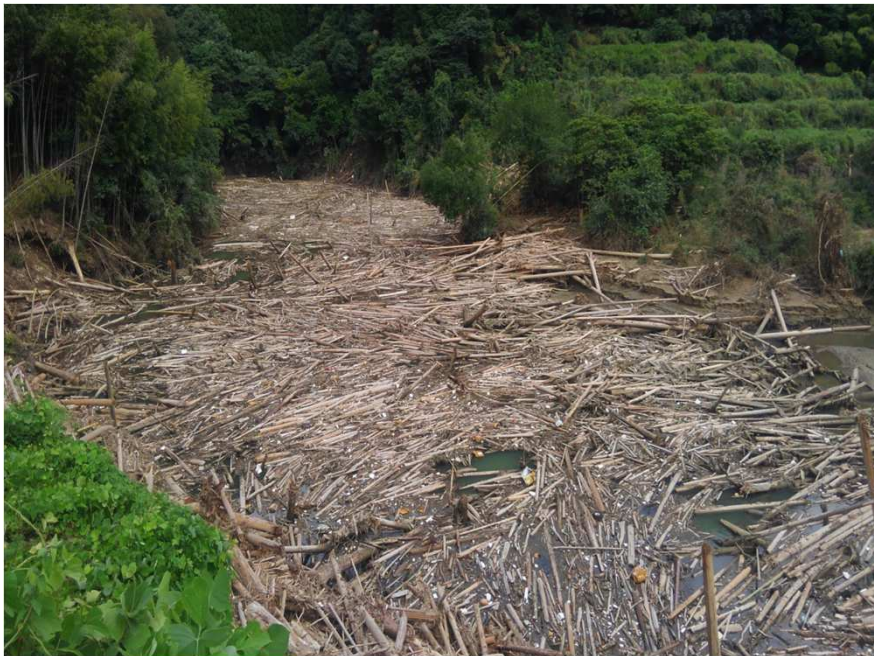
測点 No. ①－ 2

流木堆積状況

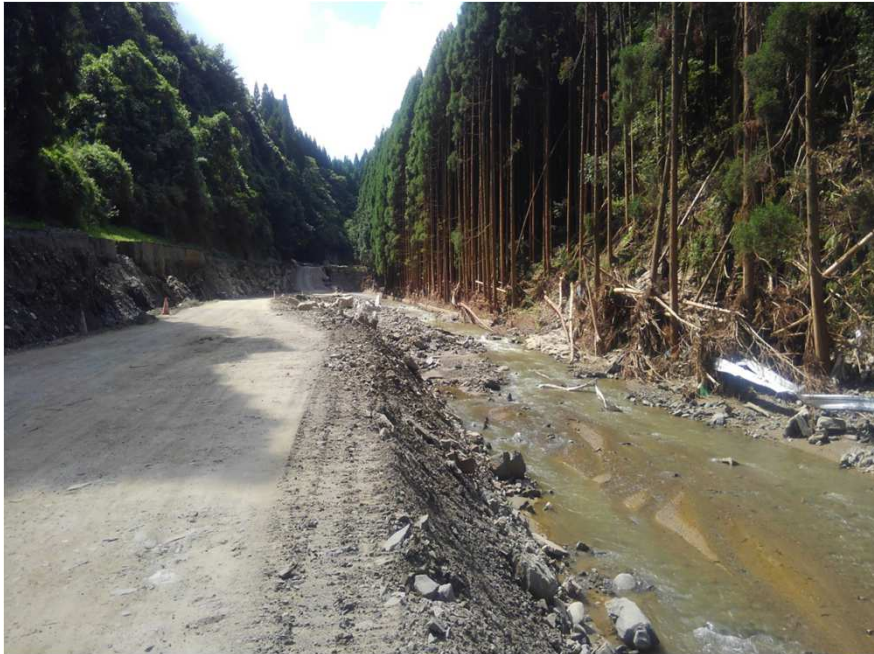
測点 No. ②－2

左岸部 護岸崩壊

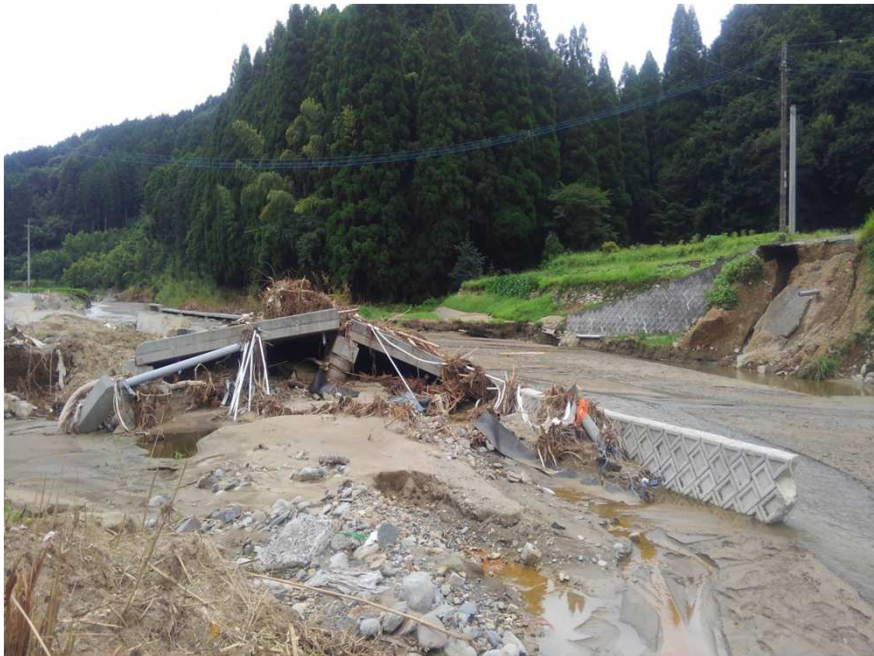
測点 No. ②－3

護岸崩壊

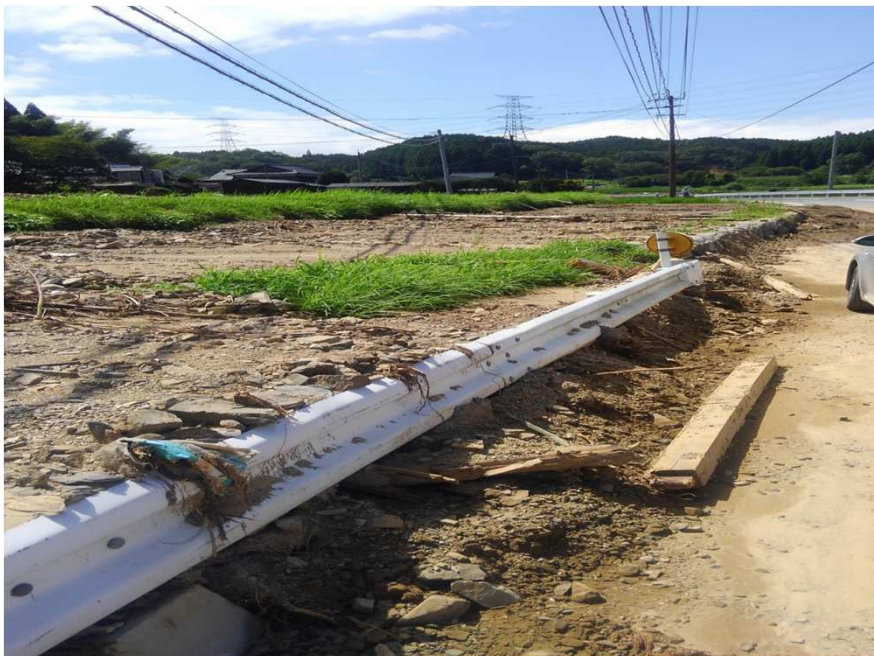
測点 No. ③－ 1

ガードレールが土砂を捕捉

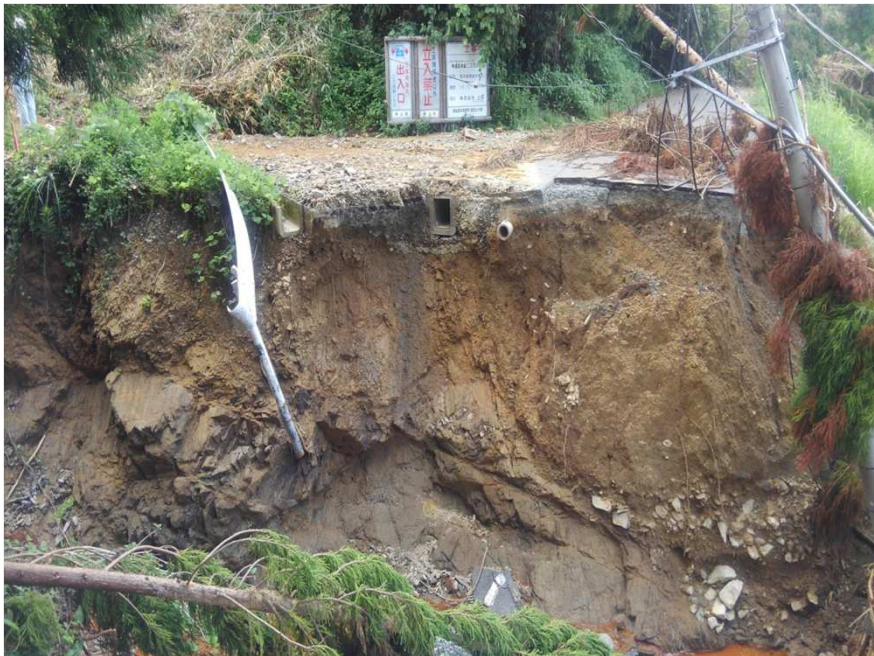
測点 No. ③－2

橋梁の流出後

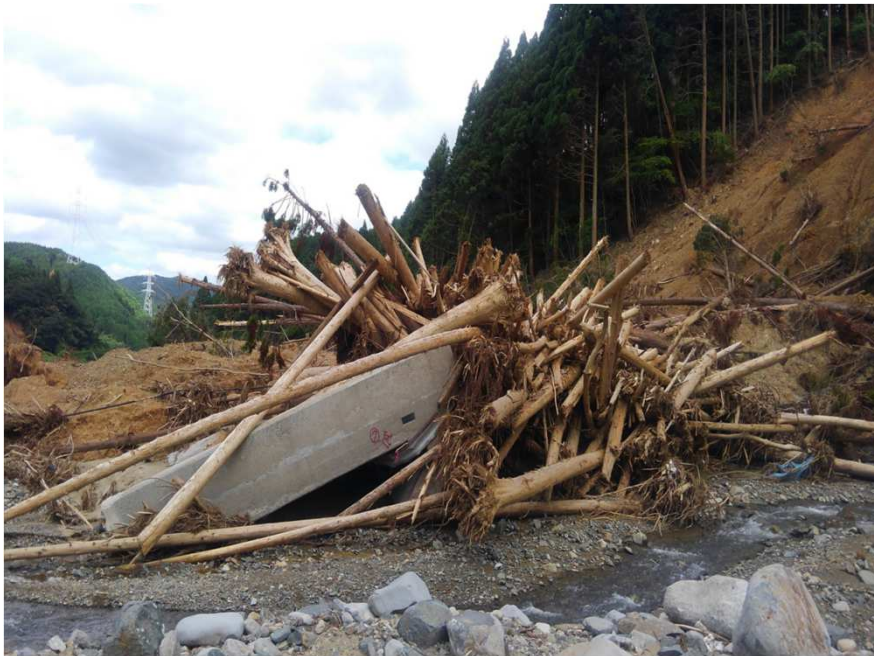
測点 No. ③－2

橋梁の流出後

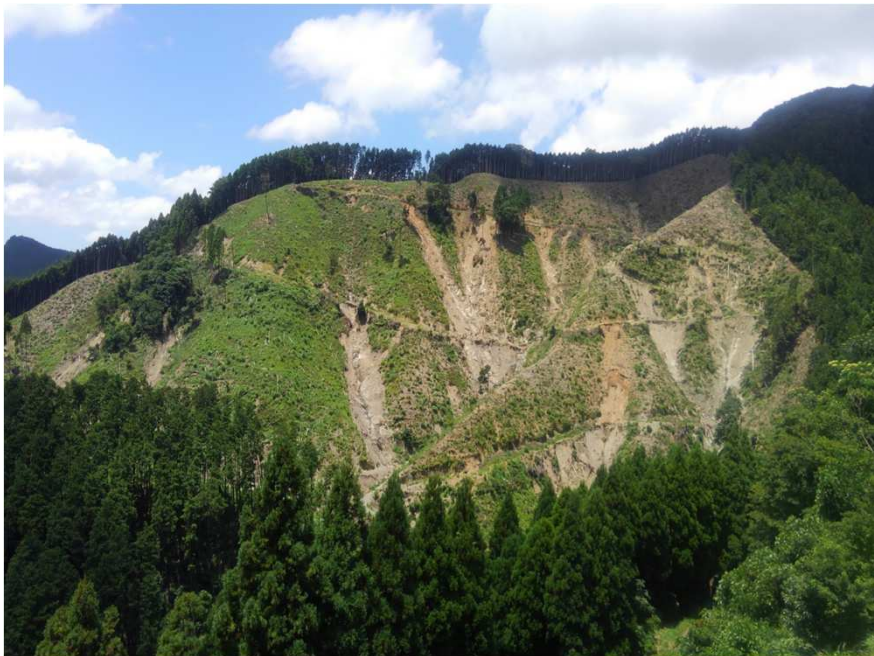
測点 No. ⑤－1

土砂崩れ状況

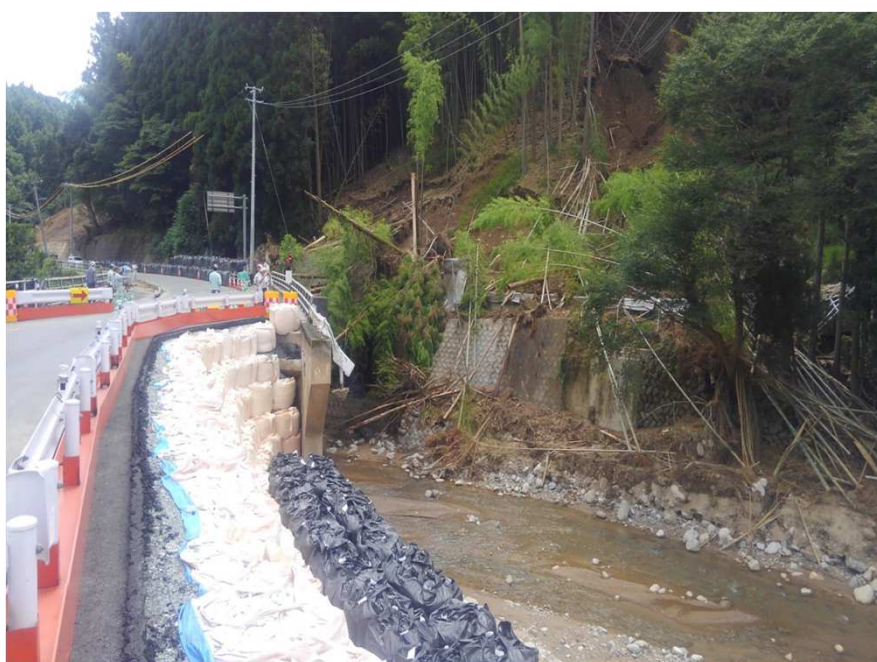
測点 No. ⑥－ 1

2 1 1号橋梁部 復旧状況

上流→下流を望む

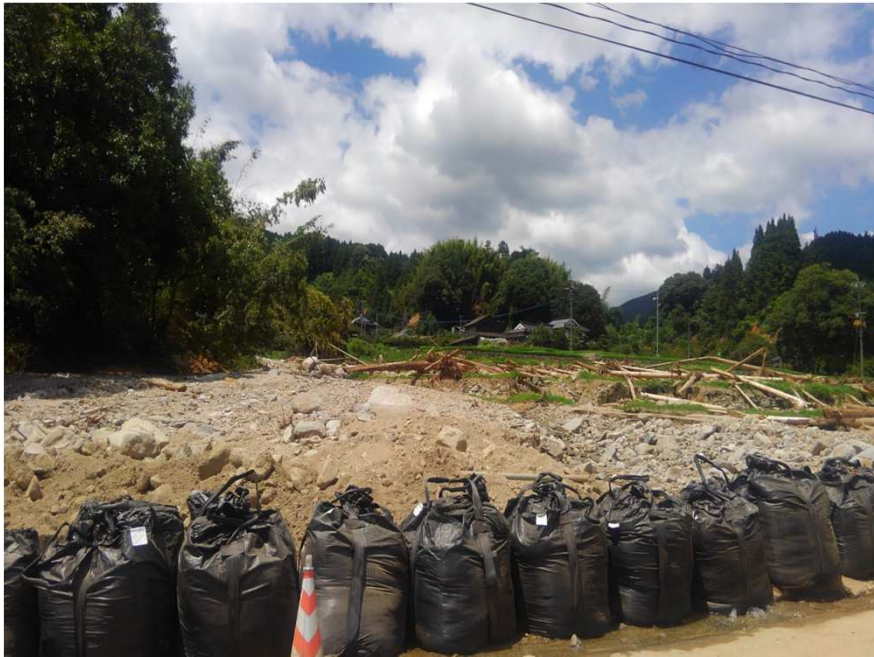
測点 No. ⑥－2

上流の土砂崩れが谷筋一杯に  
広がる

下流→上流を望む

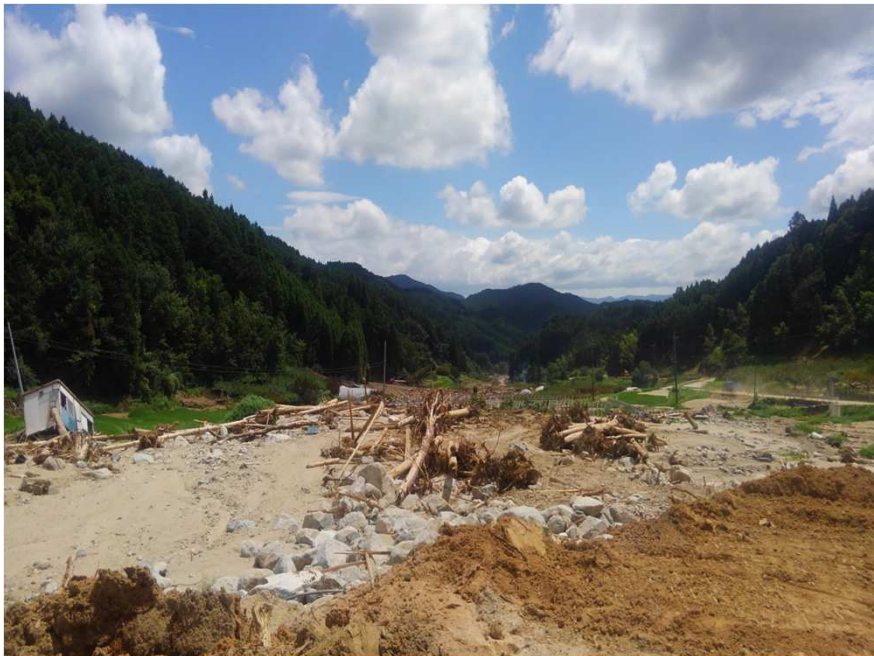
測点 No. ⑥－2

上流の土砂崩れが谷筋一杯に  
広がる

上流→下流を望む

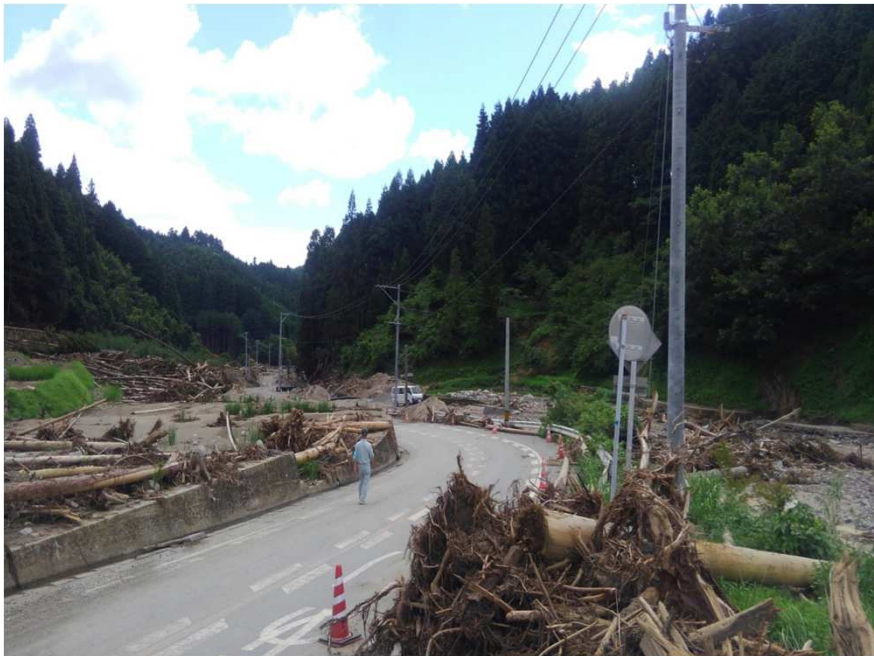
測点 No. ⑥－3

道路も川となったもよう

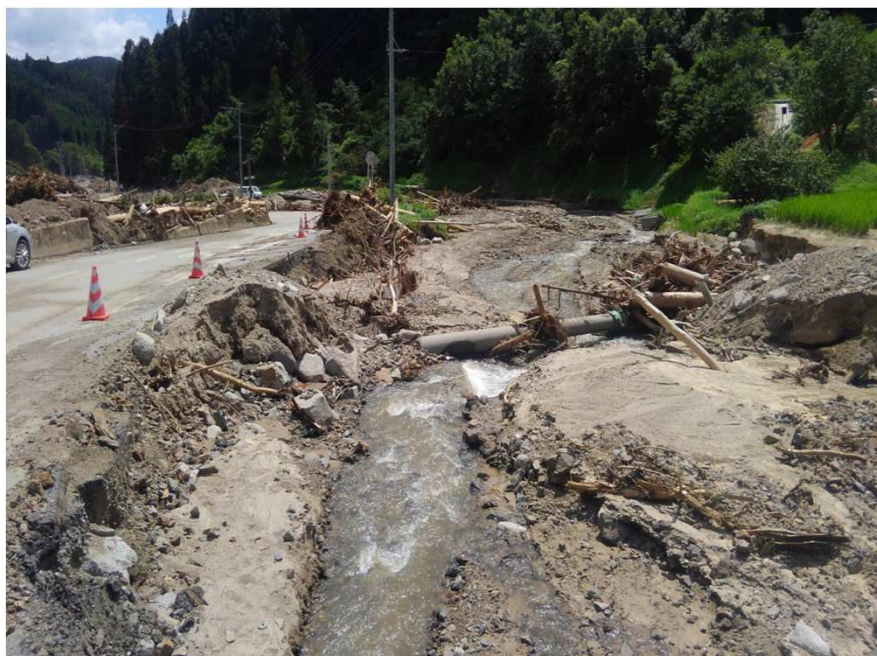
測点 No. ⑥－3

護岸損傷状況

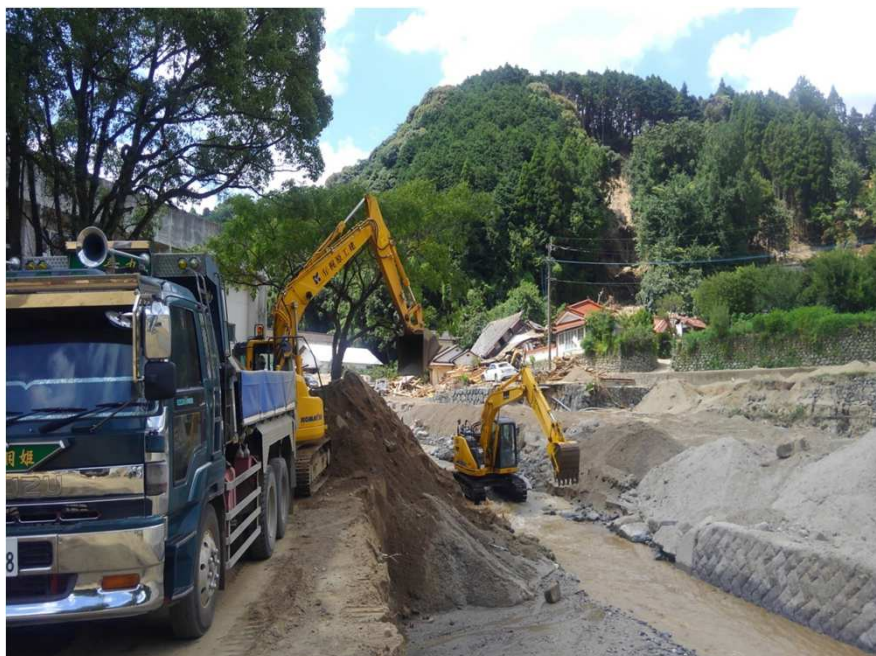
測点 No. ⑥－4

松末小学校横

護岸復旧

浚渫状況

(翌日の台風に備えて)

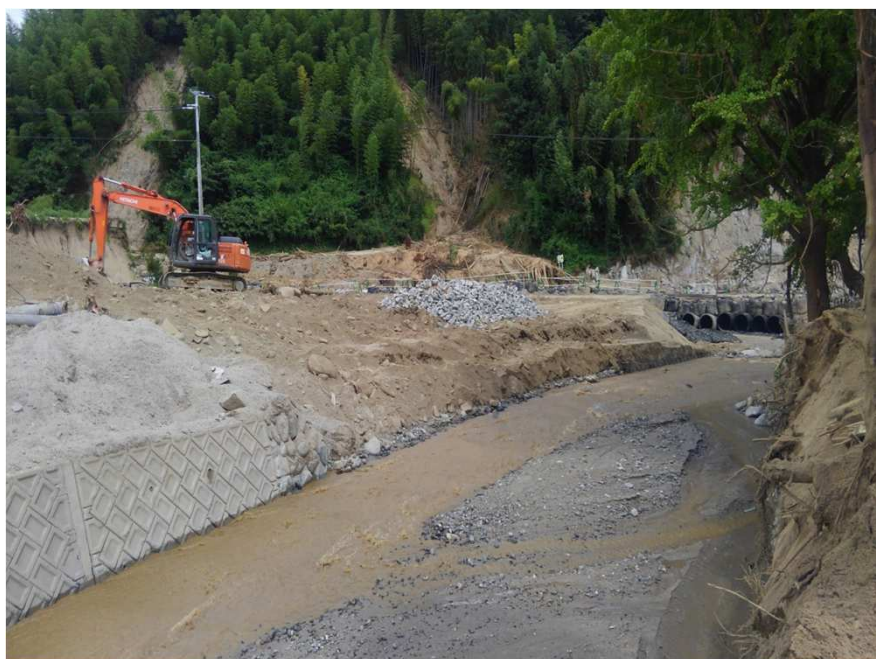
測点 No. ⑥－4

松末小学校横

護岸復旧状況

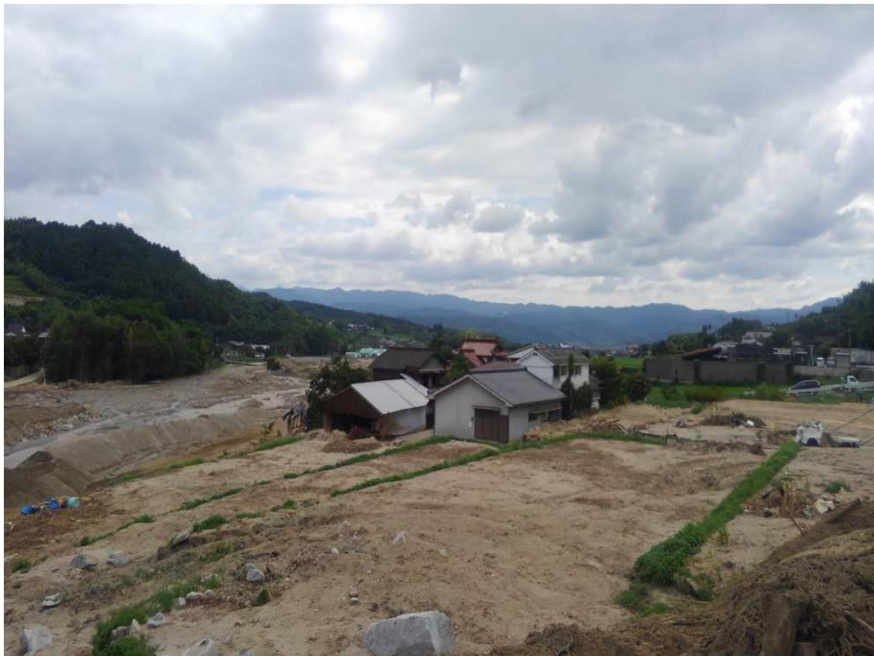
測点 No. ⑥－5

谷筋一杯に川幅が広がる

家屋損傷状況

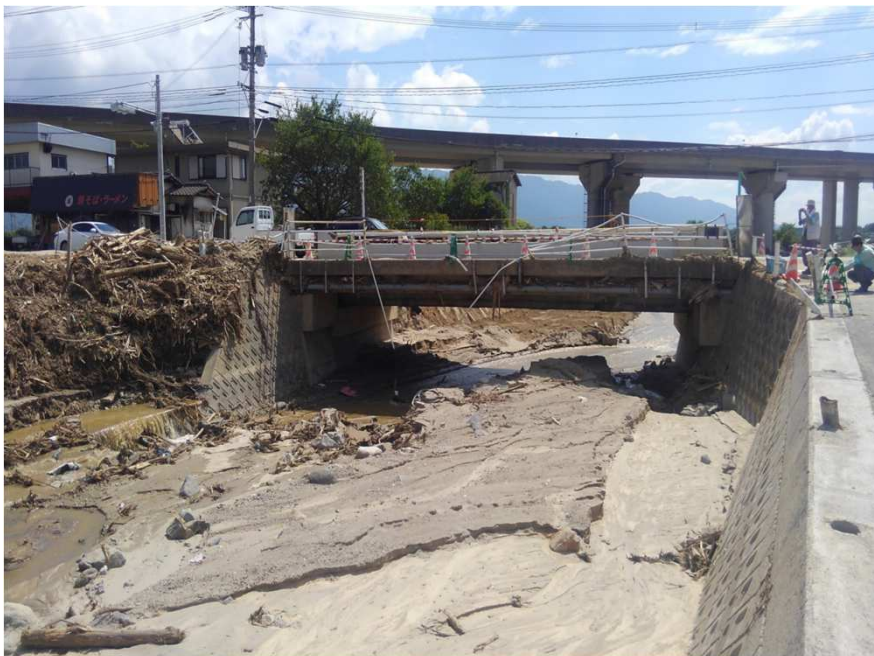
測点 No. ⑦' - 1

北川

護岸損傷状況

橋梁に大量の流木が捕捉

(下流→上流を望む)

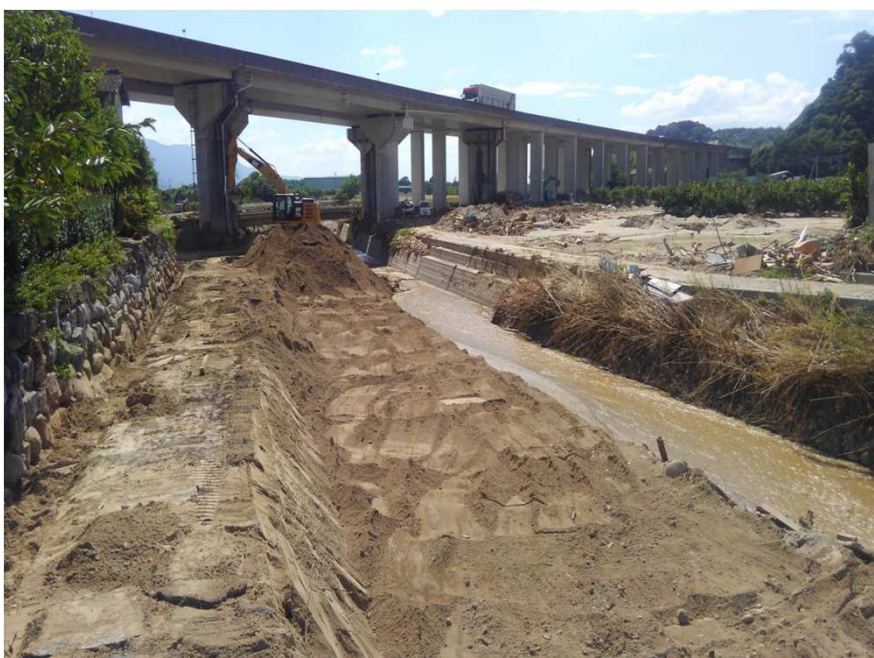
測点 No. ⑦' - 1

北川

(下流→上流を望む)

護岸復旧状況

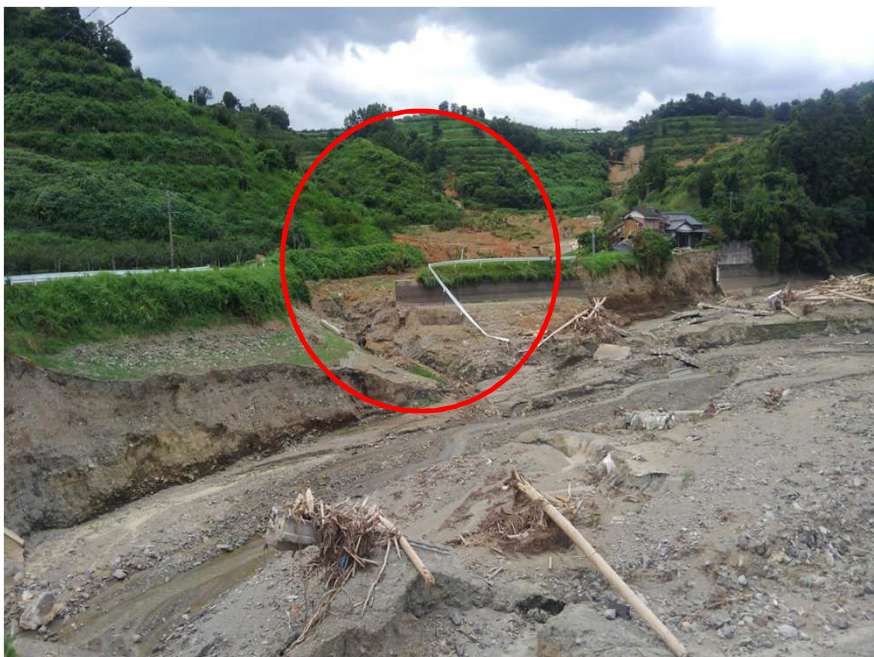
測点 No. ⑦－ 1

ため池の枯渇

(堰堤の破損状況)

上部からの土石流の影響

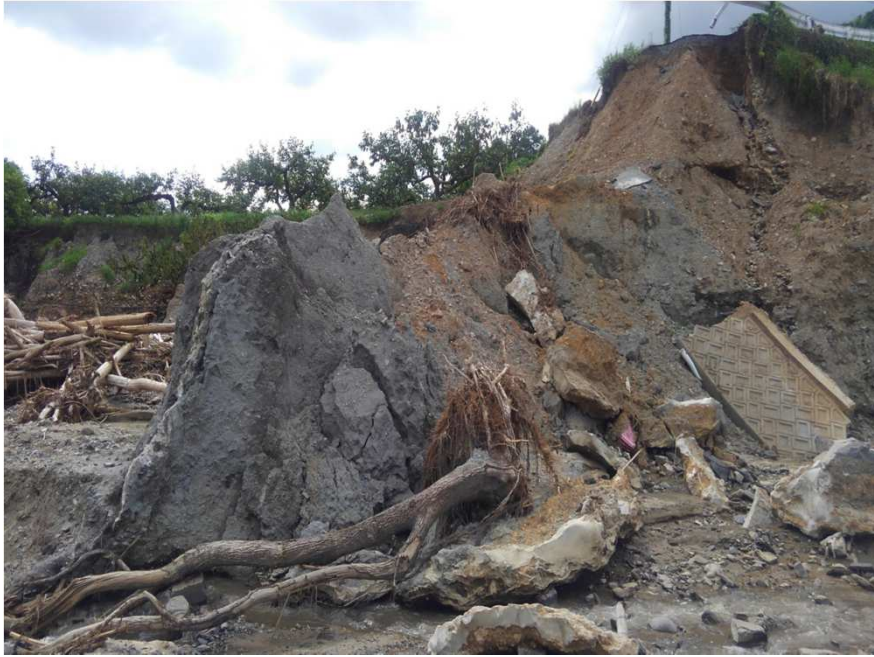
測点 No. ⑦－ 1

ため池の枯渇

(堰堤の破損状況)

兼用道路 (橋梁部)

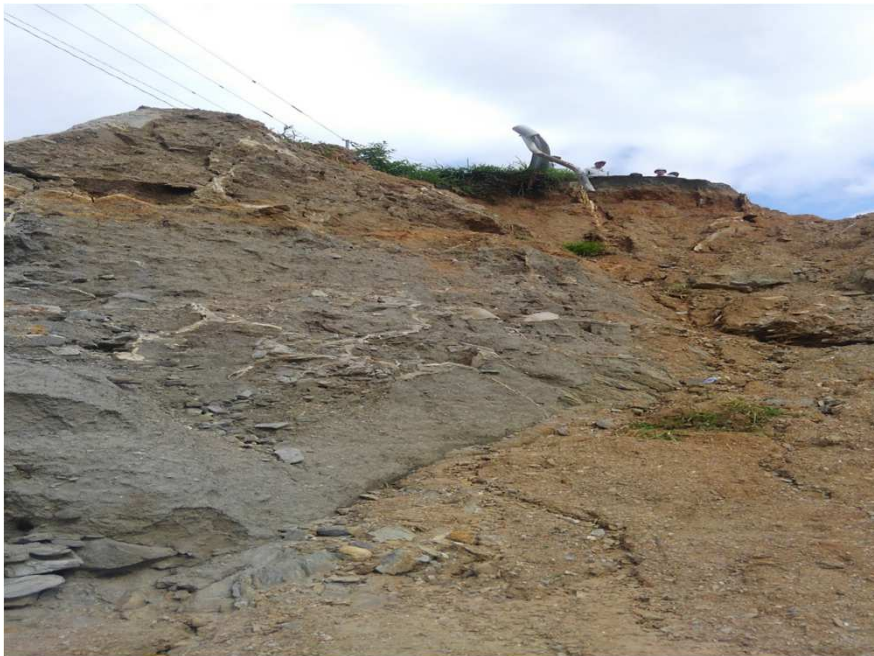
測点 No. ⑦－ 1

ため池の枯渇

(堰堤の破損状況)

兼用道路 (橋梁部)

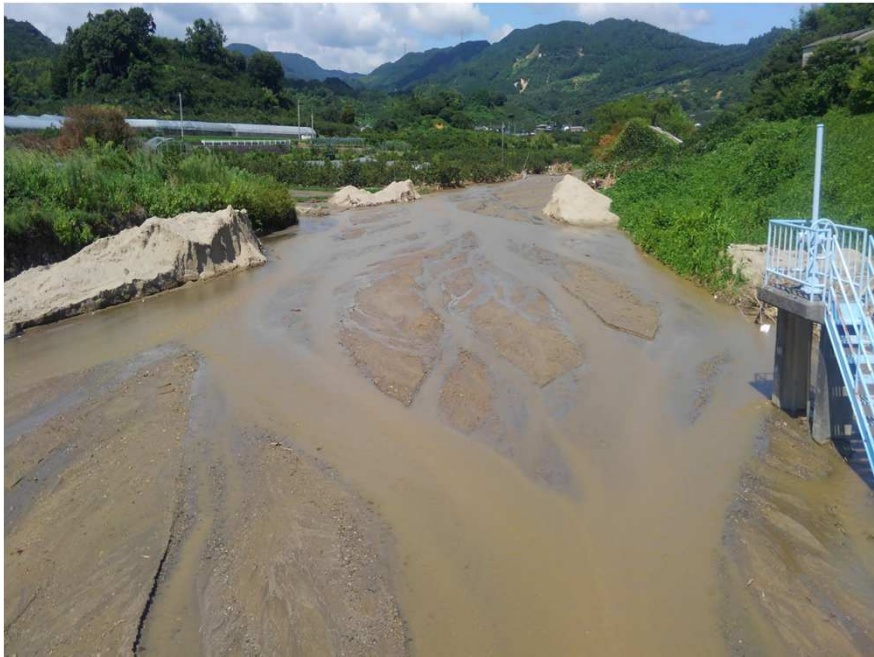
測点 No. ⑦' - 2

北川

護岸損傷状況

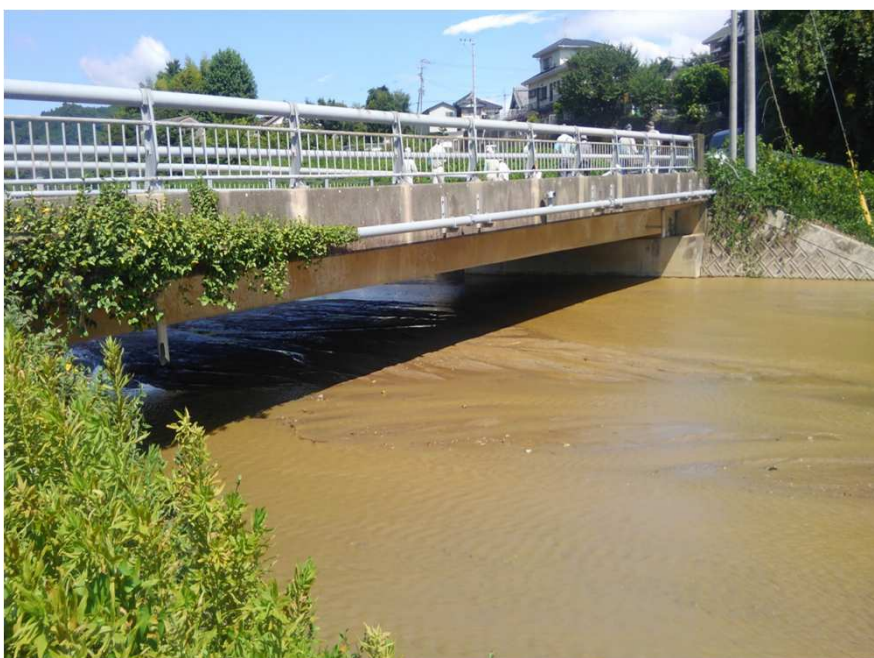
測点 No. ⑦' - 2

北川

土砂堆積により橋梁との  
離隔が狭まる

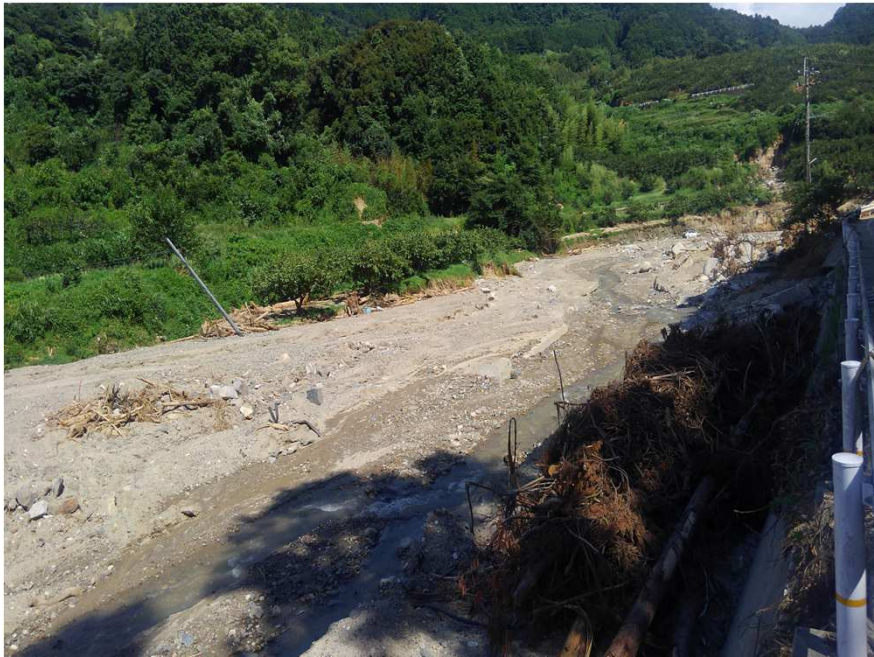
測点 No. ⑦' - 3

上流部

護岸損傷状況

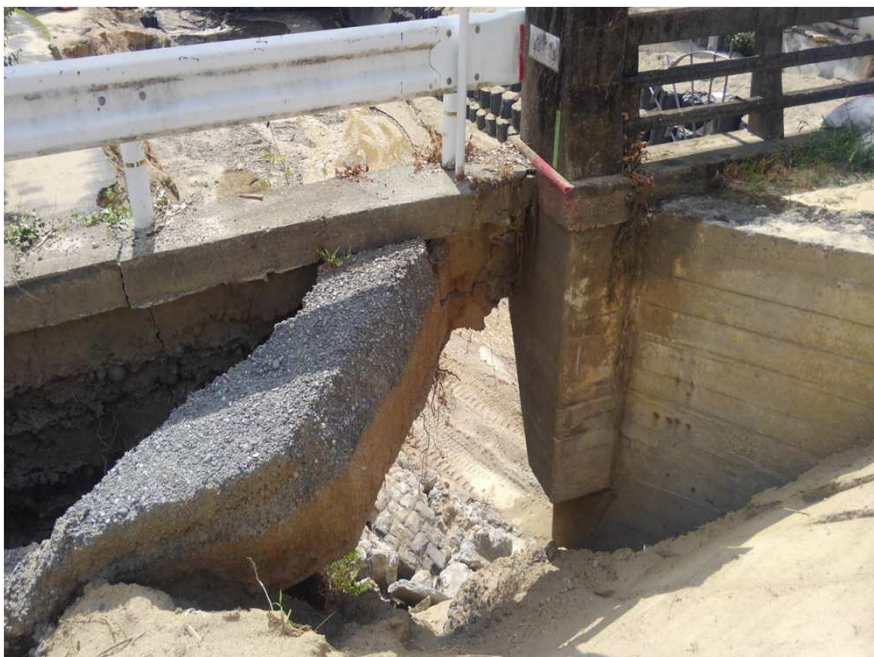
測点 No. ⑦' - 4

橋台背面土の吸い出し

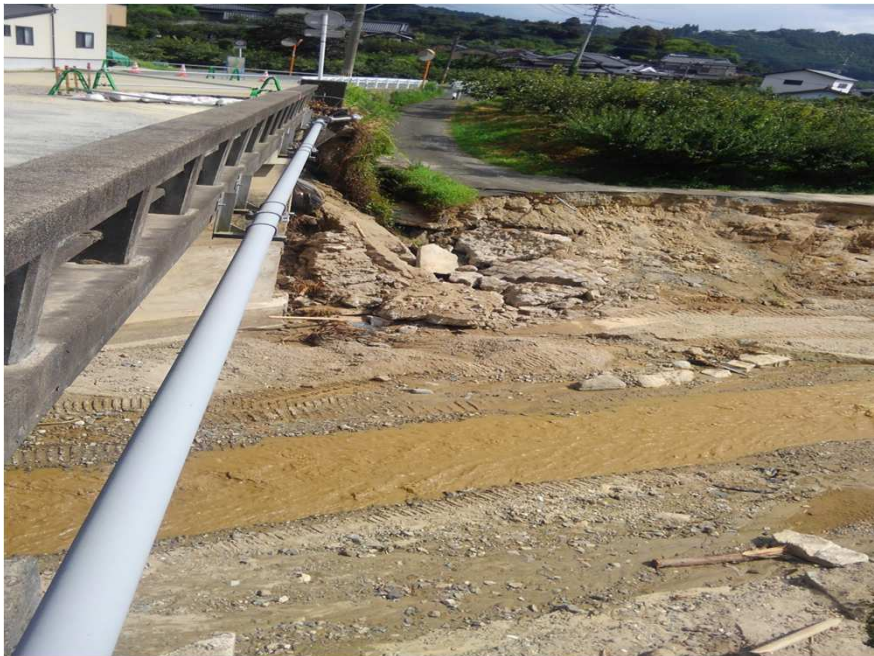
測点 No. ⑦' - 4

左岸部

橋台下流側洗掘状況

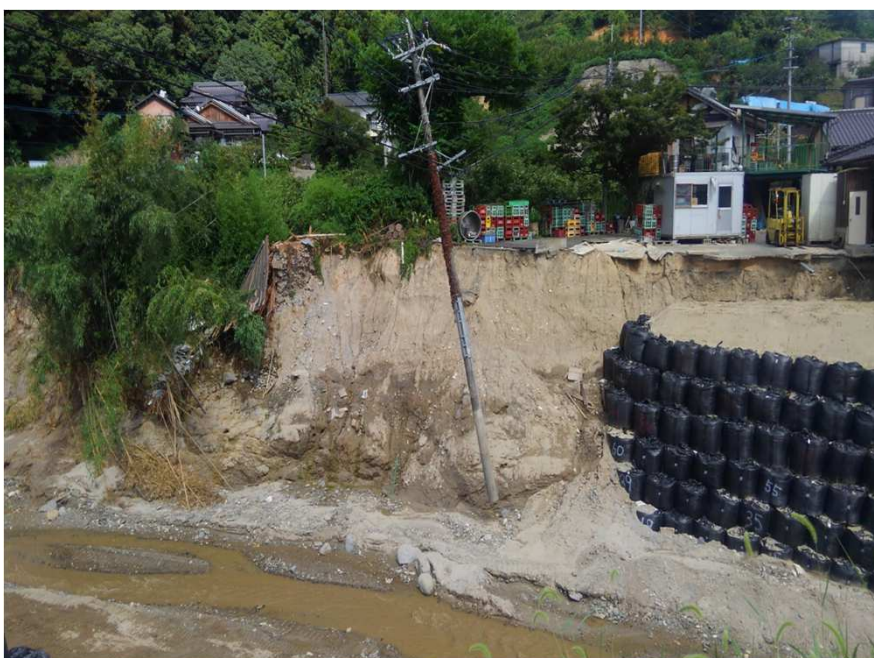
測点 No. ⑦' - 4

左岸部

橋台上流側洗掘状況

(電柱が宙吊り)

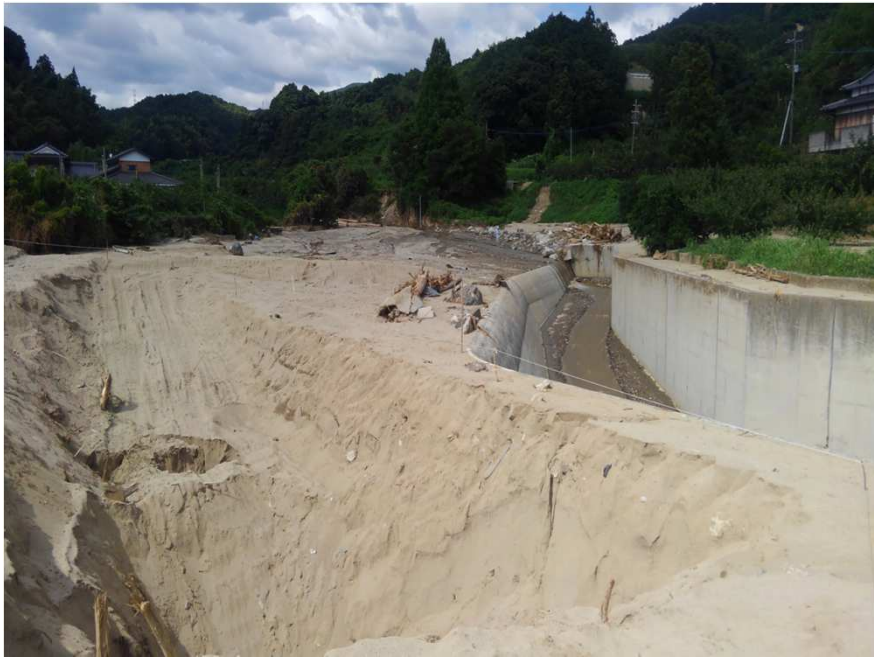
測点 No. ⑦' - 5

調整池（ダム）
